# Tilstandsrapport

Boligbygg med flere boenheter

Tippihaugen 10, 5252 SØREIDGREND

Befaringsdato: 06.05.2026

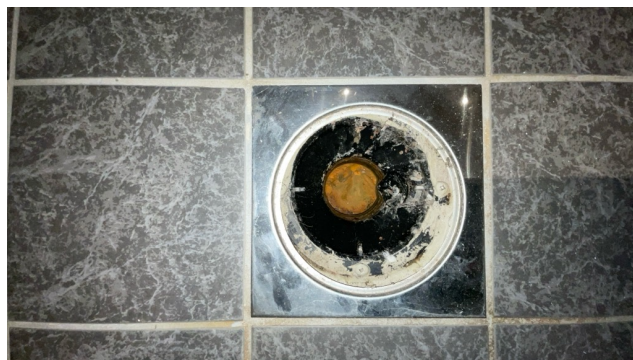
- Det er påvist avvik i fallforhold til sluk i forhold til krav i forskrift på byggetidspunktet. Til tross for avviket i fall/høydeforskjell til sluk, vil gulvet fortsatt kunne lede vann mot sluket, men med redusert effektivitet. Dette kan potensielt øke risikoen for vannansamling i enkelte områder av badet. Vær oppmerksom ved bruk. For å lukke avviket må gulvet bygges om, for å få riktig fall til sluk. Det vil imidlertid sjelden være økonomisk rasjonelt som et enkeltstående tiltak. Ved en eventuell renovering, påse at badet bygges med riktig fall til sluk.

Bildet viser sluk.

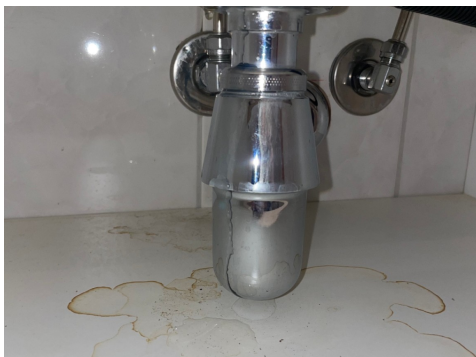
- Vannlås til servant lekker. Dette kan føre til fuktskader i innredning. Vannlås må utbedres eller skiftes ut.

Bildet viser lekk vannlås.

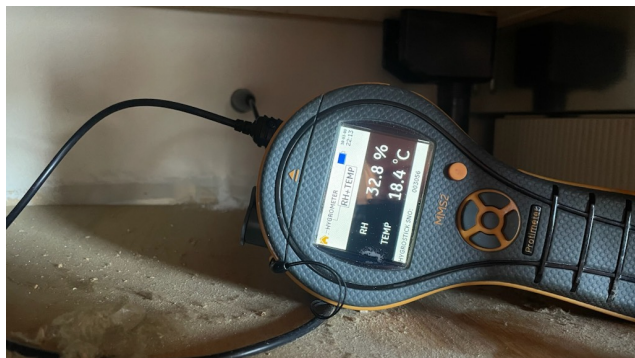
Hulltaking ble foretatt uten å avdekke unormale forhold i konstruksjonen.  
Det er målt relativ luftfuktighet (RF) på 32,8 % ved 18,4 °C.  
Trefukt var ikke målbart (trefukt er ikke målbart under 6,2 vektprosent).

Bildet viser måling av luftfuktighet (RF).
