# Tilstandsrapport

Boligbygg med flere boenheter

Steinråsa 17 E, 5306 ERDAL

Befaringsdato: 17.08.2026

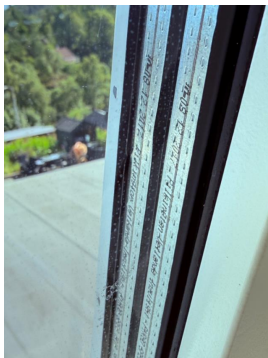
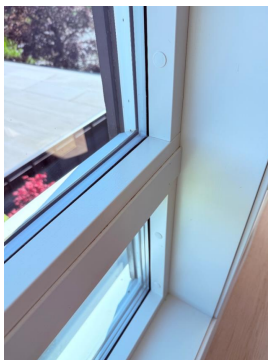
Vinduer produsert i 2017.

Det er noe merker og bruksslitasje.

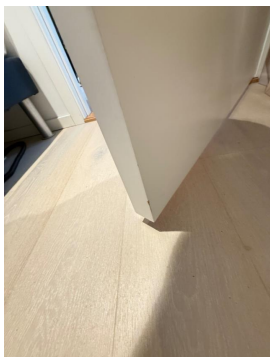
Ubetydelig merke soveromsdør.

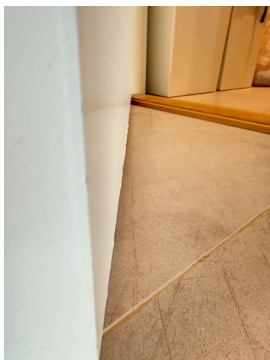
Svell baderomsdør

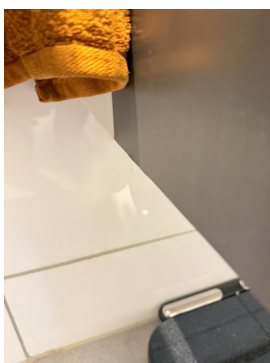
Liten antydning til svell på baderomsinnredning.
