# Tilstandsrapport

3-roms leilighet.

Helleveien 230, 5039 BERGEN

Rapportdato: 28.08.2026

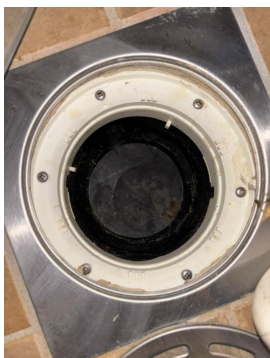
## TG 2 Vanntett sjikt, membran og sluk

Plastsluk i gulvet. Type sluk gjør at membran ligger skjult under klemring.

Vanntette sjikt i våtrom er skjult bak overflateledninger og kan derfor ikke inspiseres visuelt. Det er ikke fremlagt dokumentasjon som viser type vanntett sjikt, utførelse eller tidspunkt for etablering. Vurderingen er derfor basert på alder og erfaringsbaserte alderskriterier i henhold til NS 3600, Tabell C.1. For påstrykningsmembran/smøremembran uten dokumentasjon anses fremtidig funksjon som usikker når alderskriteriene er overskredet.

- Påstrykningsmembran/smøremembran på vegg er eldre enn 15 år og det mangler dokumentasjon. Tettesjiktet har derfor usikker fremtidig funksjon.
- Påstrykningsmembran/smøremembran på gulv er eldre enn 15 år og det mangler dokumentasjon. Tettesjiktet har derfor usikker fremtidig funksjon.

- Konsekvensen er at membranens tilstand og tetthet er usikker som følge av alder og manglende dokumentasjon, noe som øker risikoen for skjulte fuktskader og kan medføre behov for nærmere undersøkelser og eventuell rehabilitering av våtrommet.
- Konsekvensen er at membranens tilstand og tetthet er usikker som følge av alder og manglende dokumentasjon, noe som øker risikoen for skjulte fuktskader og kan medføre behov for nærmere undersøkelser og eventuell rehabilitering av våtrommet.
