# Tilstandsrapport

Nordahl Rolfsens vei 31 C, 5094 BERGEN

Befaringsdato: 03.07.2026

Oppdragsnr.: 22601-1260

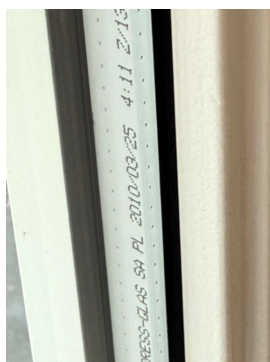
### TG 1 Vinduer

Bygningen har aluminiumsvinduer med 2-lags glass.

Vinduer produsert i 2010.

Det er noe merker og bruksslitasje.

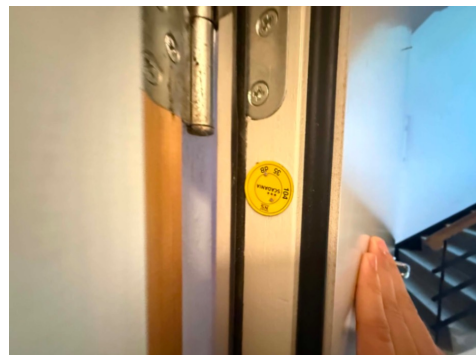
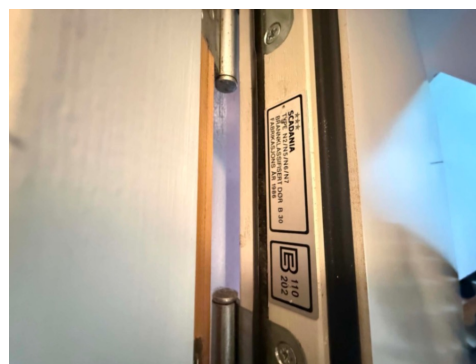
### TG 1 Dører

Boligen har felles adkomstdør med tilkoblet dørtelefon.

Entrédør med brannklasse B-30 og malt balkongdør med aluminium ytterbekledning.

Det bør på generelt grunnlag påregnes at dører har behov for justering med jevne mellomrom.

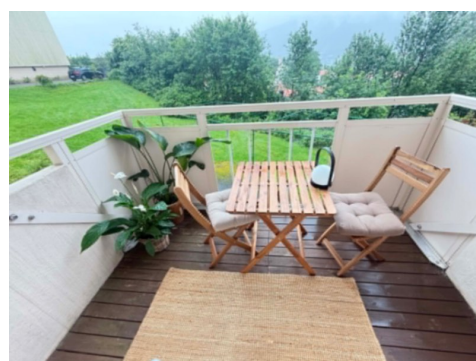
### TG 1 Balkonger, terrasser og rom under balkonger

Balkong i stålkonstruksjon, med adkomst fra stue, ca. 3,4 m².

Rekkverkshøyden er målt til 114 cm.

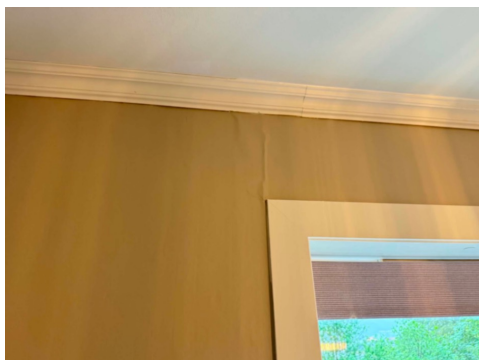
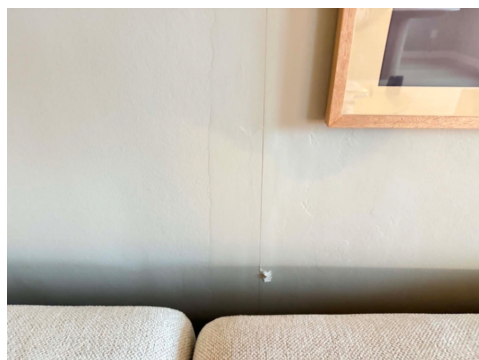
### TG 2 Overflater

Det er registrert normal bruksslitasje på vegger og gulv. Overflatene bærer preg av alder og bruk, noe som er vanlig i boliger over tid.

Det er ikke registrert forhold som indikerer konstruktiv svikt eller fuktskader ved befaringstidspunktet.

Forholdene vurderes som overflatemessige avvik, og tilstandsgrad settes til TG 2.

Det anbefales normalt vedlikehold av overflater etter behov, herunder maling, reparasjon og eventuell utskifting av slitte materialer.

Tiltakene vurderes som overflatemessige og av estetisk karakter, og kan utføres i forbindelse med oppussing eller ved ønske om standardheving.

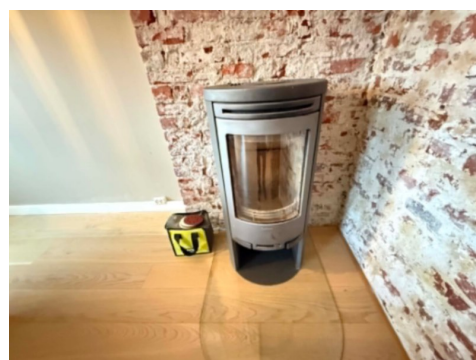
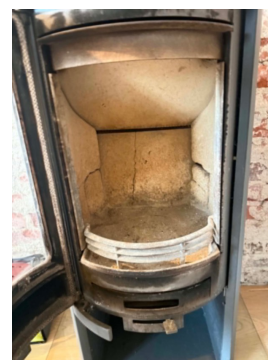
## TG 2 Pipe og ildsted

- Det er påvist sprekker i ildfast stein inne i ovnen.

Det er registrert skadet stein/foringsstein i vedovn. Skaden vurderes å være slitasjerelatert og kan påvirke ovnens funksjon og levetid over tid. Det er ikke registrert forhold som indikerer akutt svikt ved befaring.

Forholdet gis tilstandsgrad TG2.

Det anbefales å utbedre forholdet ved å skifte skadet stein/foring. Tiltaket bør utføres i henhold til produsentens anvisninger. Dersom skaden er omfattende eller ovnen er av eldre type, bør utskifting av ovnen vurderes.

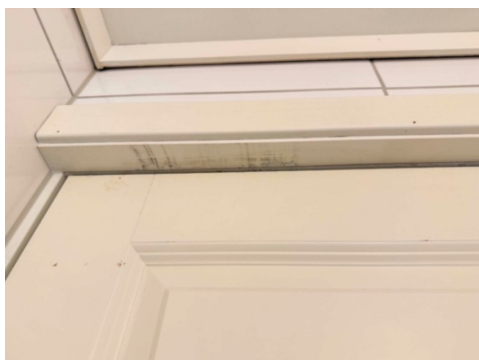
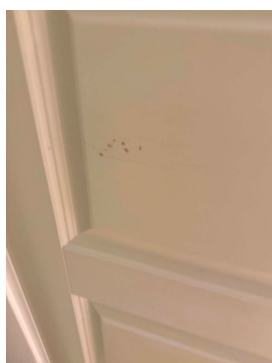
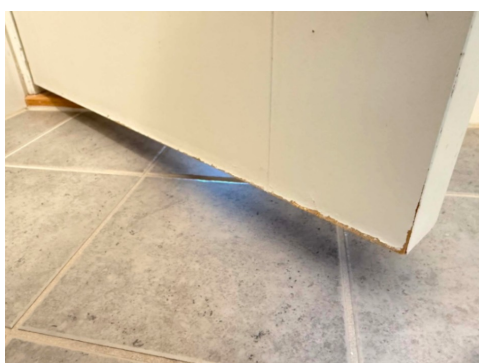
## TG 2 Innvendige dører

- Enkelte av innvendige dører har en del slitasje.

Innvendige dører fremstår med normal bruksslitasje og elde. Det er registrert overflateslitasje og normal alderspåkning på enkelte dører og karmen.

Videre er det registrert svelling i nedre del av baderomsdør, noe som typisk kan relateres til fuktpåvirkning over tid.

Dørene vurderes for øvrig å være funksjonelle ved befaringstidspunktet, men alder og registrert slitasje tilsier redusert standard sammenlignet med dagens nivå.

Tilstandsgrad settes til TG2 på bakgrunn av alder, bruksslitasje og registrert svelling i baderomsdør.

- Lokal utbedring må påregnes.

Det anbefales normalt vedlikehold av overflater samt kontroll av baderomsdøren for å begrense videre fuktpåvirkning. Ved behov bør skadet dørblad repareres eller skiftes ut. Utskifting av innvendige dører må påregnes over tid som følge av normal aldring og slitasje.

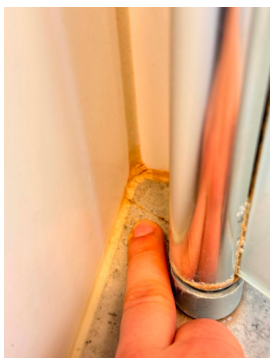
#### TG 1 Overflater vegger og himling

- Det er påvist sprekker i fliser.

Det er registrert en sprukket flis ved dusjdør. Det ble imidlertid ikke registrert tegn til vannansamlinger eller fuktskader ved befaringstidspunktet. Forholdet vurderes derfor som et mindre avvik i forhold til dagens anbefalte utførelse.

Det anbefales å skifte ut den sprukne flisen for å opprettholde en tett og funksjonell våtromsoverflate. Arbeidet bør utføres av fagperson for å unngå skade på membranen under flisen.

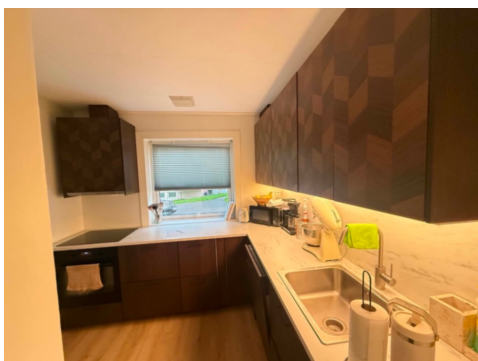
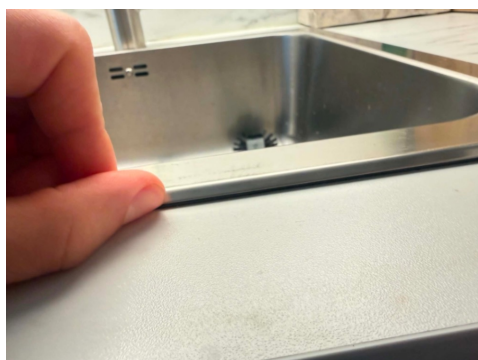
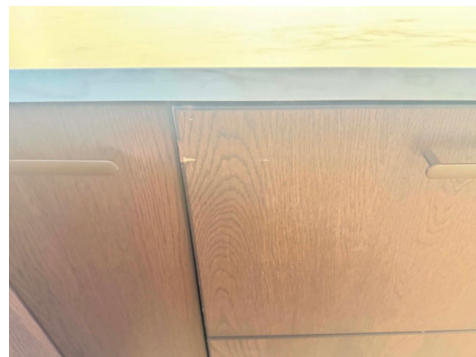
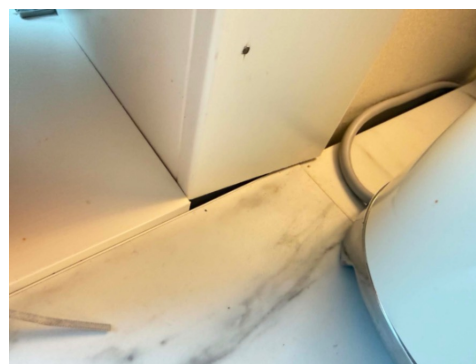
Det ble også under befaringen benyttet fuktindikator og utført fuktsøk på utsatte punkter.

Fuktsøk gjennomført i kjøkkenskap under vask, ved kjøleskap og oppvaskmaskin. Ikke funnet tegn til fukt.

Det anbefales normalt vedlikehold av overflater og kontroll av hengsler, skinner og beslag. Oppgradering eller utskifting av kjøkkeninnredning må påregnes på sikt som følge av alder og slitasje.
