# Tilstandsrapport

levert av Anticimex AS

St. Jørgens vei 5  
0662 OSLO  
Gnr./Bnr.: 122/148  
Andelsnr. : 275  
Oslo kommune

Befaringsdato: 11.11.2025

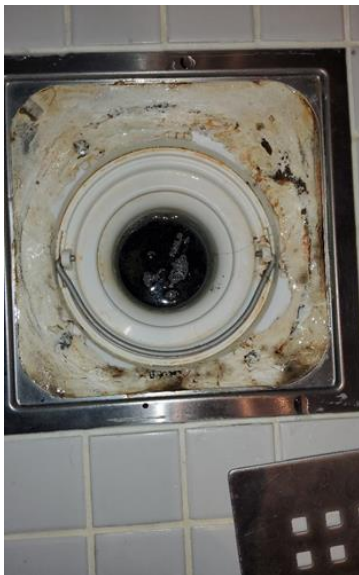
Membran, tettesjikt og overgang til sluk. - [Sluk bad 1]

| | TG 2 | Membran, tettesjikt og overgang til sluk. | Utførelsen med hensyn til bruk av slukmansjett og tettesjikt er uoversiktlig, og det kan derfor ikke verifiseres at løsningen er fullgod og sikker mot lekkasjer. Krever oppfølging med jevnlig ettersyn slik at eventuelle tiltak kan iverksettes ved behov. |

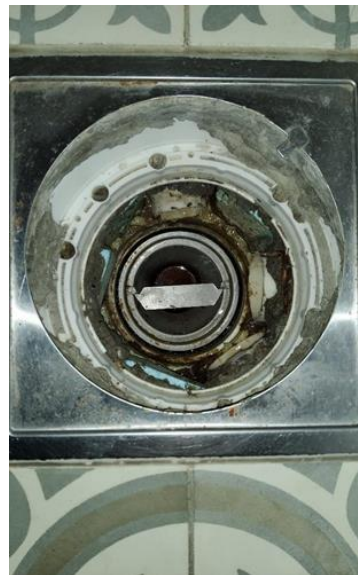
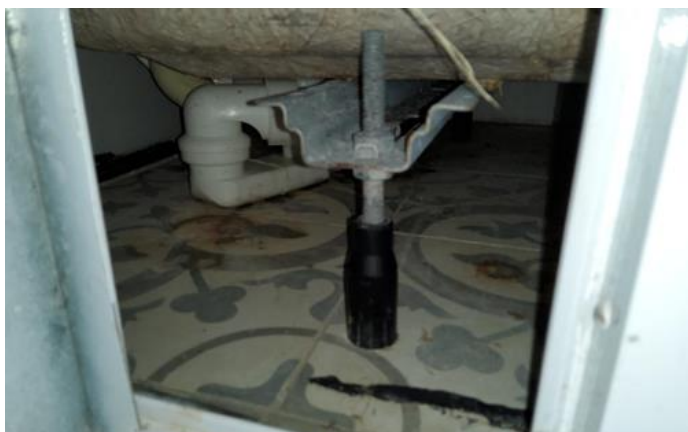
Membran, tettesjikt og overgang til sluk. - [Sluk bad 2]

| Membran, tettesjikt og overgang til sluk. | Det er ikke etablert tilstrekkelig tettesjikt i deler av våtsone ved badekar. Fare for fukt i konstruksjon. Tilstrekkelig tettesjikt bør etableres.<br><br>Utførelsen med hensyn til bruk av slukmansjett og tettesjikt er uoversiktlig, og det kan derfor ikke verifiseres at løsningen er fullgod og sikker mot lekkasjer. Fornyng av slukmansjett og tettesjikt bør påregnes.<br><br>Tettesjiktet er vurdert til å ha en alder som tilsier at restlevetiden er usikker. Rommets lekkasjesikkerhet kan derfor ikke verifiseres, eventuelt bør nytt tettesjikt etableres. |

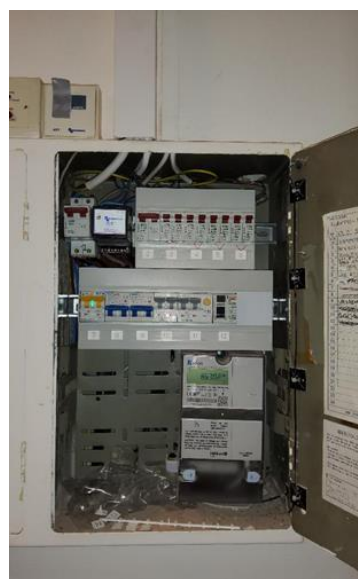
Elektrisk anlegg - [Sikringsskap ]

TG 2

Med bakgrunn i ovennevnte avvik/manglende dokumentasjon bør det gjennomføres en utvidet el-kontroll av en kvalifisert elektrofaglig person.
