# Tilstandsrapport

Rekkehus

Breimyra 238, 5134 FLAKTVEIT

Befaringsdato: 09.05.2026

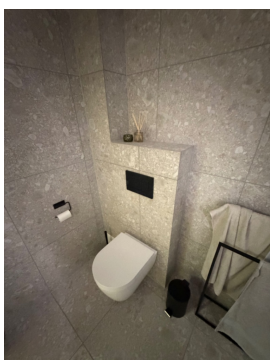
### ! TG 2 Ventilasjon

Det er registrert at baderomsdør har liten eller manglende luftespalte mot gulv. Manglende luftespalte kan redusere luftutskifting i våtrommet og bidra til økt fuktbelastning. Forholdet vurderes som et avvik og gis tilstandsgrad TG2.

- Det bør etableres tilfredsstillende tilluft til våtrom f.eks. luftespalte ved dør e.l.

Det anbefales å etablere tilstrekkelig luftespalte under dørbladet, eventuelt ved justering eller tilpasning av dørblad. Tiltaket vil bidra til bedre ventilasjon og redusere risiko for fuktrelaterte skader i våtrommet.

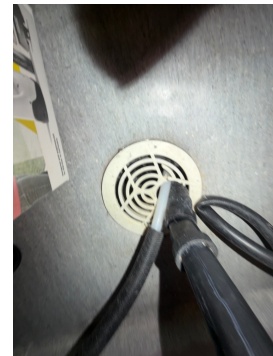
- Det er påvist fuktskjolder etc. rundt ventiler.
- Rommet har kun naturlig ventilasjon.
- Våtrommet mangler tilluftsventilering, f.eks. spalte/ventil ved dør.

Det er ikke registrert tilfredsstillende avtrekk fra våtrommet. Forholdet medfører mangelfull ventilering av rommet.

Grunnet manglende funksjon og den risiko dette medfører for oppfukning av konstruksjoner, kondens og mulig muggdannelse er avviket er gitt tilstandsgrad 2.

Avtrekk og tilluft for rommet bør etableres.

**Kostnadsestimat: Under 20 000**

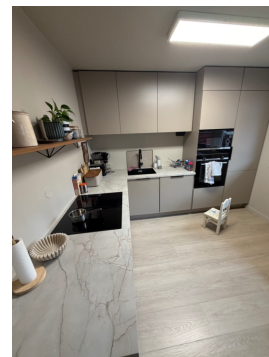
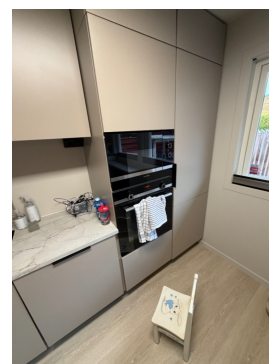
### ! TG 2 Avtrekk

Kjøkkenet er utstyrt med ventilator med kullfilter (resirkulasjonsløsning). Løsningen fører ikke matos og fukt direkte ut av boligen, men filtrerer og resirkulerer luften tilbake i rommet.

I henhold til dagens anbefalinger bør ventilator ha avtrekk til det fri for å sikre effektiv bortføring av fukt og matos. Kullfilter gir begrenset ventilasjonseffekt sammenlignet med avtrekksystemer.
