# Tilstandsrapport

levert av Anticimex AS

Majorstuveien 26  
0367 OSLO  
Gnr./Bnr.: 215/196  
Seksjonsnr. : 11  
Oslo kommune

Befaringsdato: 23.09.2025

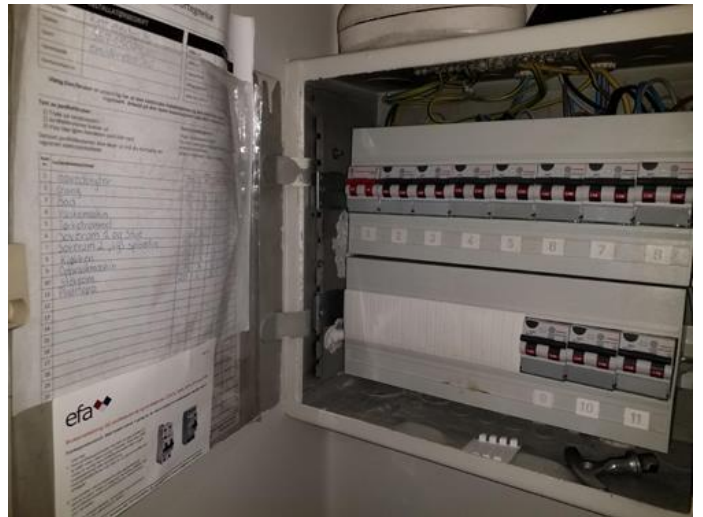
Elektrisk anlegg - [Sikringsskap ]

Det er gjennomført en forenklet vurdering av det elektriske anlegget, uten at det er registrert åpenbare avvik. Med bakgrunn i at det ikke har vært utført el-tilsyn/utvidet el-kontroll av boligen i løpet av de siste fem år, anbefales det på et generelt grunnlag at dette gjennomføres.
