# Tilstandsrapport

Fritidsbolig

Tråstølsvegen 182, 5710 SKULESTADMO

Rapportdato: 07.08.2026

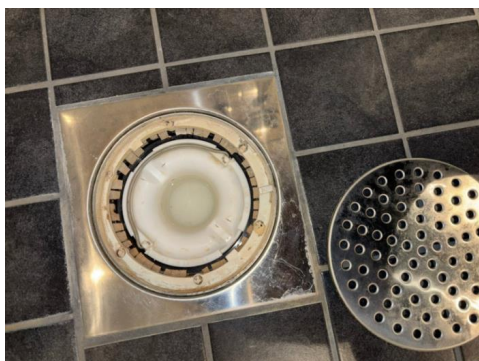
Plastsluk i gulvet.

Membran kommer synlig frem i sluken.

Vanntette sjikt i våtrom er skjult bak overflatekledninger og kan derfor ikke inspiseres visuelt.
