# EGENERKLÆRINGSSKJEMA

| Adresse | Kråkebergvegen 23 | | |

Kråkebergvegen 23

Kontrolltyper: Elkontroll

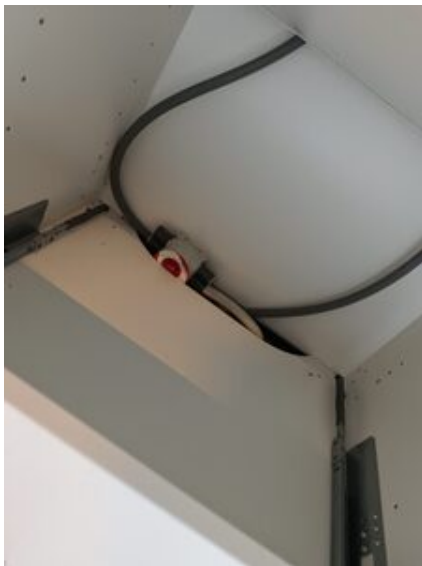
| Komponent: Kråkebergvegen 23 | | |
|---|---|---|
| Manglende komfyrvakt | | |
| Kontrollør kunne ikke finne komfyrvakt på kurs til platetopp, eller sensor i tak eller på ventilator. Ved sjekk var stikkontakt i kjøkkenøy datert produsert 2015. Komfyrvakt har vært påkrevd siden 2010. | | |

| Komponent: Kråkebergvegen 23 | | |
|---|---|---|
| Ettermontere komfyrvakt | | |

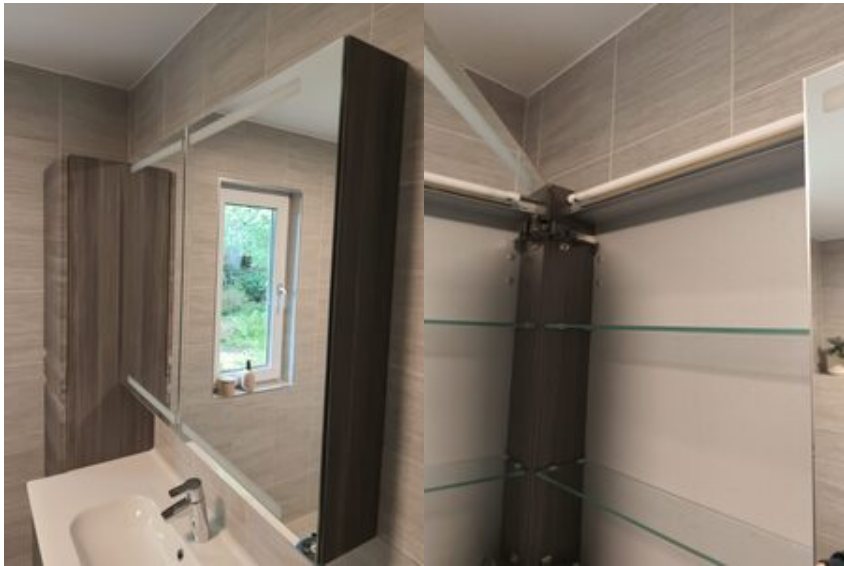
| Lyser ikke | | |
| Speilskap lyser ikke. Er lysrør i topp og bunn | | |

| Feilsøke - mye mulig lyskildene er defekt. Er målt 230v i stikkontakten i skapet. | | |
