# Tilstandsrapport

📍 Toftes gate 29 B, 0556 OSLO

# gnr. 228, bnr. 533, snr. 12

Oppdragsnr.: 12699-2235

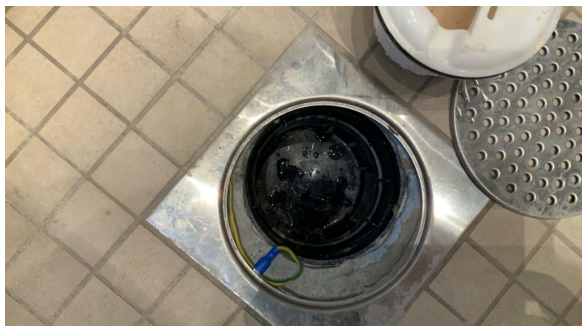
Det er plastsluk og ukjent tettesjikt/membran. TG1 settes basert på alder.

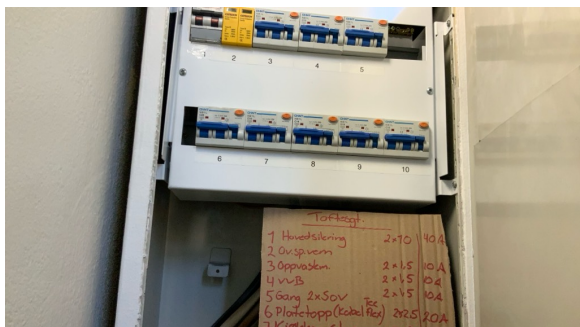
Det elektriske anlegget er ikke vurdert utover visuell besiktigelse i denne rapporten da dette krever spesiell kompetanse og autorisasjon. Det er ikke demontert utstyr som spotter / kontakter eller brytere for å kontrollere avvik.
