# Tilstandsrapport

3-roms leilighet.

Daniel Hansens gate 9, 5008 BERGEN

Rapportdato: 11.06.2026

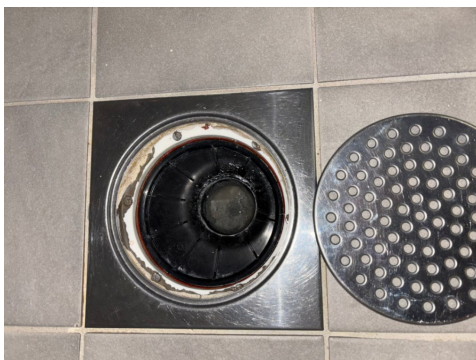
### TG 2 Sluk, membran og tettesjikt

Plastsluk i gulvet.

Det er synlig membran i sluken.

- Det er påvist mangelfull/feil utførelse rundt rørgjennomføringer e.l. som gir fare for fukt i konstruksjonen i våtsone.
- Mer enn halvparten av forventet brukstid er passert på slukløsningen.

- Overvåk tilstanden jevnlig. For å få tilstandsgrad 0 eller 1 må slukløsningen skiftes ut og sannsynligvis må også membransjiktet skiftes/utbedres. Det er imidlertid vanskelig å si noe om tidspunktet for når dette er nødvendig.
