# Tilstandsrapport

Risikovurdering for Anticimex boligselgerforsikring

Bispeluelia 11A  
1286 OSLO  
Gnr./Bnr.: 179/29  
Seksjonsnr. : 35  
Oslo kommune

Befaringsdato: 07.03.2025

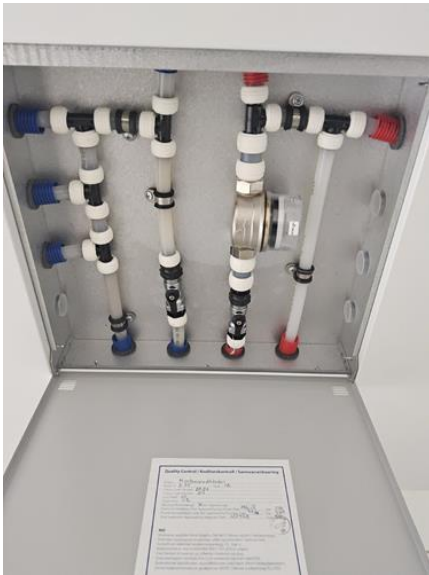
Vannrør - [Fordelerskap for rør-i-rør]

| | | Vannrør | Det er ikke kursoversikt for rør-i-rør-system i fordelerskapet. Kursoversikt anbefales etablert. |

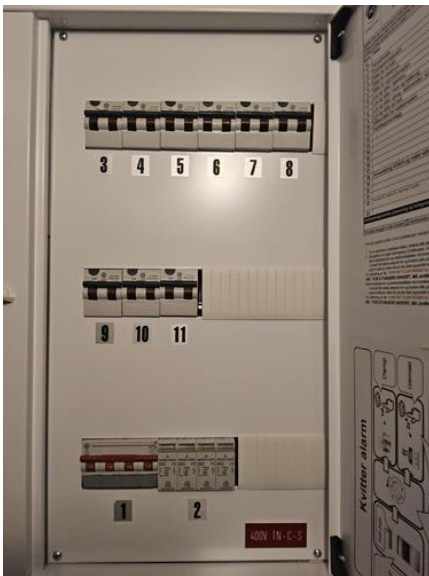
Elektrisk anlegg - [Sikringsskap]

Det er fremlagt samsvarserklæring for nyanlegg og for baderomskabinen. Vurderingen av det elektriske anlegget er basert på denne dokumentasjonen.

Under befaring er det gjennomført en forenklet vurdering av det elektriske anlegget, uten at det er registrert åpenbare avvik. Med bakgrunn i at det ikke har vært utført el-tilsyn/utvidet el-kontroll av boligen i løpet av de siste fem år, anbefales det på et generelt grunnlag at dette gjennomføres.
