# Tilstandsrapport

Eier leilighet.

Nyhavn 33, 5042 BERGEN

Befaringsdato: 25.05.2026

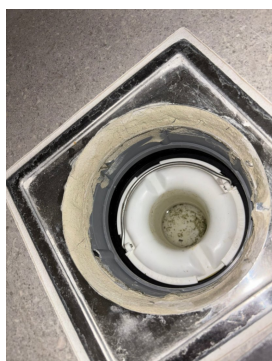
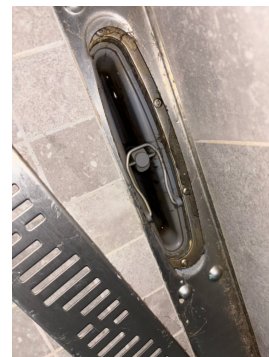
- Det er påvist avvik i fallforhold til sluk i forhold til krav i forskrift på byggetidspunktet.

Sluk-renne og plastsluk i gulvet.  
Det er lagt membran.

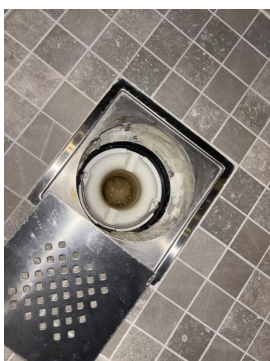
- Det er påvist avvik i fallforhold til sluk i forhold til krav i forskrift på byggetidspunktet.

Plastsluk i dusjen.  
Det er lagt membran.

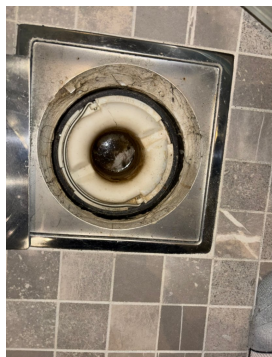
- Det er påvist avvik i fallforhold til sluk i forhold til krav i forskrift på byggetidspunktet.

Plastsluk i dusjen.  
Det er lagt membran.

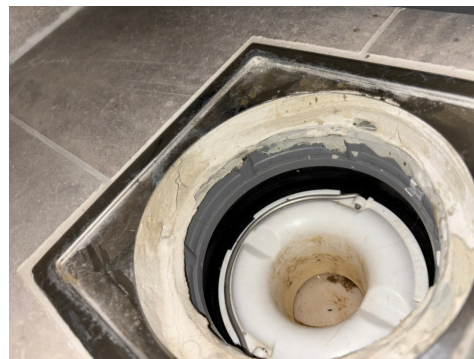
- Det er påvist avvik i fallforhold til sluk i forhold til krav i forskrift på byggetidspunktet.

Plastsluk i dusjen.  
Det er lagt membran.
