# Tilstandsrapport

Rekkehus

Starefossveien 58 A, 5019 BERGEN

Rapportdato: 19.06.2026

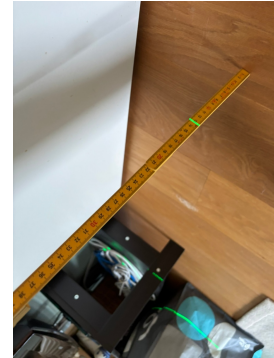
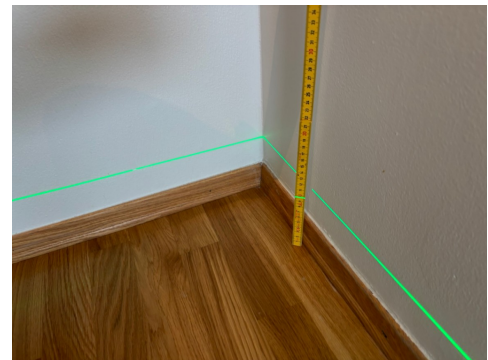
- Målt høydeforskjell på mellom 10 - 20 mm innenfor en lengde på 2 meter. Tilstandsgrad 2 gis med bakgrunn i standardens krav til godkjente måleavvik.
- Målt høydeforskjell på over 30 mm gjennom hele rommet. Tilstandsgrad 3 gis med bakgrunn i standardens krav til godkjente måleavvik.

Estimat er satt da det er krav til dette i NS 3600, men er normalt ikke noe en utbedrer med mindre det påvirker stabiliteten på parketten.

**Kostnadsestimat: 200 000 - 500 000**

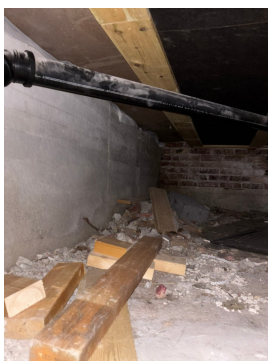
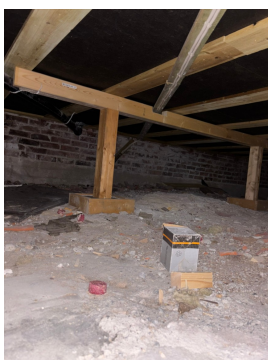
Ingen tegn til ytterligere skade ved befaringen.

Følge med bjelken hvor den er tatt utav i toppen, skulle det skje en utvikling bør en etablere en søyle på hver side av kappet.
