# Tilstandsrapport

Boligbygg med flere boenheter

Sigurds gate 28, 5015 BERGEN

Rapportdato: 16.06.2026

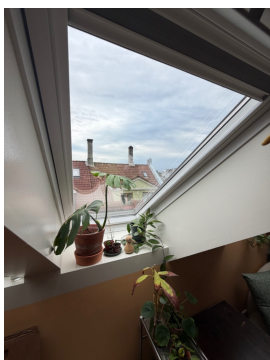
### TG 1 Vinduer

Boligen har velux vinduer, antatt produsert i 2006

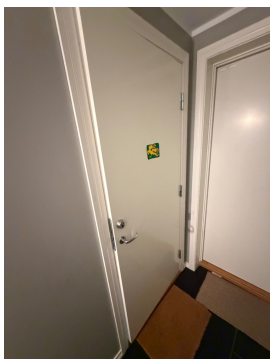
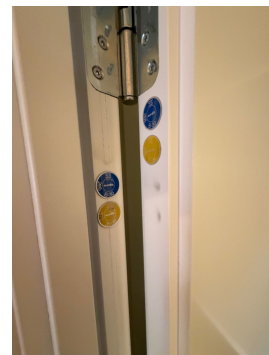
### TG 1 Dører

Boligen har felles adkomstdør med tilkoblet dørtelefon.

Entrédør med brannklasse B-30

Det bør på generelt grunnlag påregnes at dører har behov for justering med jevne mellomrom.

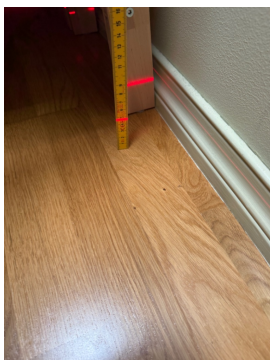
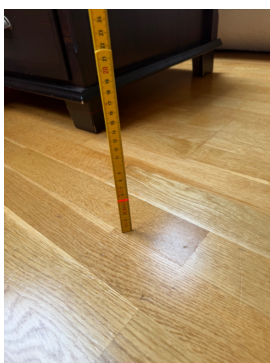
### TG 2 Etasjeskille/gulv mot grunn

- Målt høydeforskjell på mellom 10 - 20 mm innenfor en lengde på 2 meter. Tilstandsgrad 2 gis med bakgrunn i standardens krav til godkjente måleavvik.

Det er registrert enkelte mindre gliper mellom gulv og listverk, samt små høydeforskjeller i gulvflaten som følge av mindre avvik i etasjeskiller. Slike forhold har hovedsakelig estetisk betydning, men kan indikere naturlige bevegelser og noe ujevnheter i underlaget.

Forholdet vurderes til TG2, da det foreligger avvik fra dagens krav til planhet og utførelse.

- For å få tilstandsgrad 0 eller 1 må høydeforskjeller rettes opp. Det vil imidlertid sjelden være økonomisk rasjonelt som et enkeltstående tiltak i en bolig som dette. Dersom boligen en gang skal renoveres, kan man vurdere slike tiltak.

Skjevheter i etasjeskille og gulv er å forvente i eldre boliger. Det er ikke behov for utbedrings tiltak.

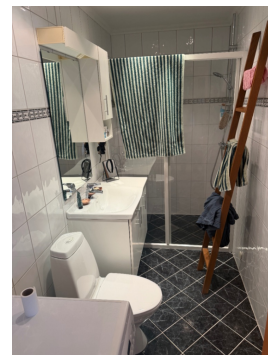
Aktuell byggeforskrift er tekniske forskrifter i perioden 1997-2010. Dokumentasjon: ingen dokumentasjon.

Årstall: 2006 Kilde: Eier

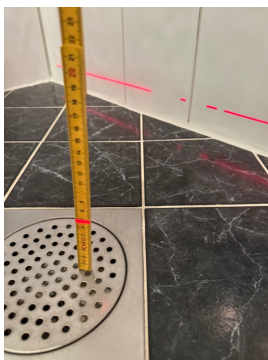
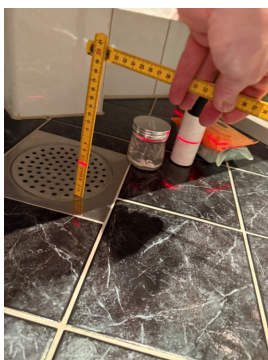
## TG 2 Overflater vegger og himling

Baderommet er opplyst å være fra ca. 2006 og har dermed oppnådd en alder som nærmer seg forventet teknisk levetid for flere av våtrommets bygningsdeler. Våtrom utsettes for betydelig fuktbelastning, og slitasje på overflater, fuger, tettesjikt og installasjoner må påregnes over tid.

Selv om det ikke er registrert tegn til aktive lekkasjer eller alvorlige skader ved befaringstidspunktet, tilsier alder og normal slitasje at risikoen for skjulte svekkelser i tettesjikt og konstruksjon øker. Våtrommet vurderes derfor å ha et vedlikeholds- og oppgraderingsbehov på sikt.

Registrert høydeforskjell er noe mindre enn anbefalt nivå. Det ble imidlertid ikke registrert tegn til vannansamlinger eller fuktskader ved befaringsstidspunktet. Forholdet vurderes derfor som et mindre avvik i forhold til dagens anbefalte utførelse.

Det anbefales jevnlig tilsyn med baderommet for å avdekke eventuelle utviklingstegn knyttet til membranens alder. Fugemasser og overflater bør vedlikeholdes jevnlig for å opprettholde god fuktsikkerhet. Det er ikke behov for umiddelbare tiltak, men det må påregnes at badet har begrenset gjenstående levetid sammenlignet med et nytt våtrom.

Ingen tiltak anses som nødvendige på kort sikt. Overvåking anbefales, og oppgradering bør påregnes ved framtidig rehabilitering. Slukene bør jevnlig inspiseres og rengjøres.

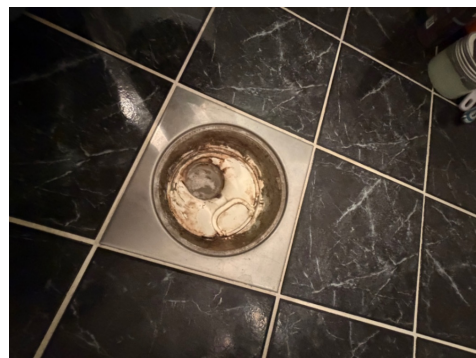
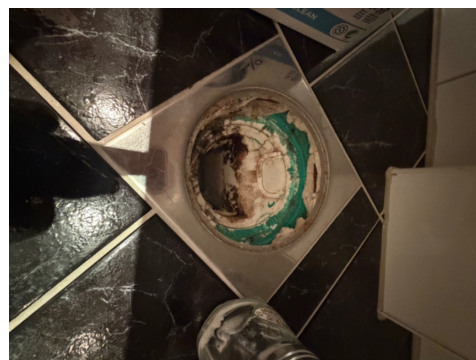
### ! TG 2 Sluk, membran og tettesjikt

Badet er oppført for ca. 20 år siden. Membranens alder medfører økt risiko sammenlignet med et nytt våtrom. Det er ikke registrert avvik som tilsier svikt i membransystemet, men badets alder tilsier at det bør følges opp med jevnlig kontroll.

TG2 settes på grunn av våtrommets alder og økt risiko for fremtidige fuktbelastninger.

- Det må innhentes dokumentasjon.
- Det er viktig å merke seg at levetiden til en membran varierer basert på kvalitet, installasjon og bruk. Eldre membraner kan bli sprø og sprekke opp, noe som fører til at de mister sin vanntettende funksjon. Dette kan resultere i vannlekkasjer gjennom vegger og gulv og fuktskader.

Det anbefales jevnlig tilsyn med baderommet for å avdekke eventuelle utviklingstegn knyttet til membranens alder. Fugemasser og overflater bør vedlikeholdes jevnlig for å opprettholde god fuktsikkerhet. Det er ikke behov for umiddelbare tiltak, men det må påregnes at badet har begrenset gjenstående levetid sammenlignet med et nytt våtrom.

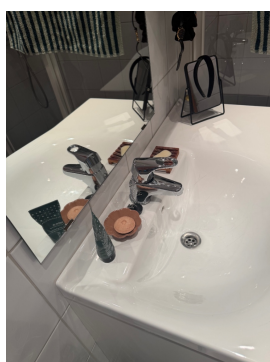
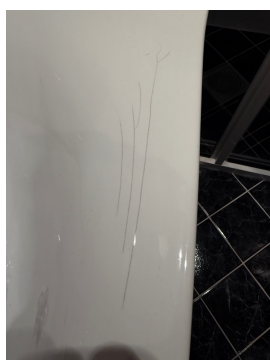
### ! TG 2 Sanitærutstyr og innredning

- Det er påvist riss/sprekker i utstyr på våtrommet.
- Det er avvik:

Det er registrert sprekker i emalje på sanitærutstyr/innredning. Slike sprekker kan over tid medføre økt risiko for fuktopptak, videre materialnedbrytning og hygieniske utfordringer. Det er ikke registrert lekkasjer eller funksjonssvikt ved befarung.

Forholdet vurderes som et vedlikeholds- og slitasjerelatert avvik og gis tilstandsgrad TG2.

Avvik vurderes som kosmetiske og er ikke nødvendige for funksjon.

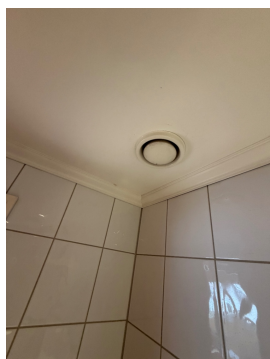
### ! TG 1 Ventilasjon

Det er mekanisk avtrekk.

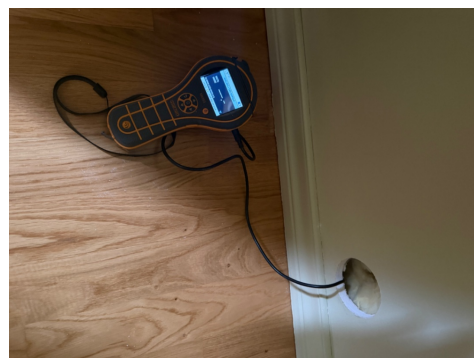
### ! TG 0 Tilliggende konstruksjoner våtrom

Hulltaking er foretatt ved/i fra soveromsvegg inn mot dusj.

Fuktkvotemåling (vekt%) i konstruksjonen ble målt til 0%.

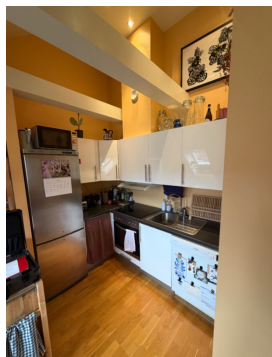
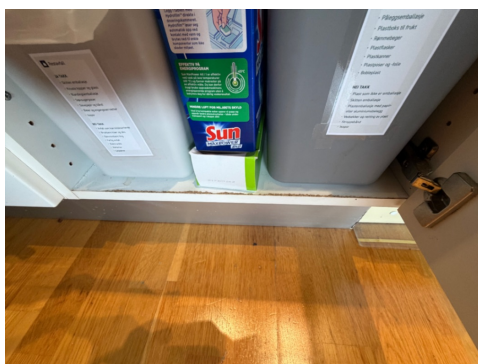
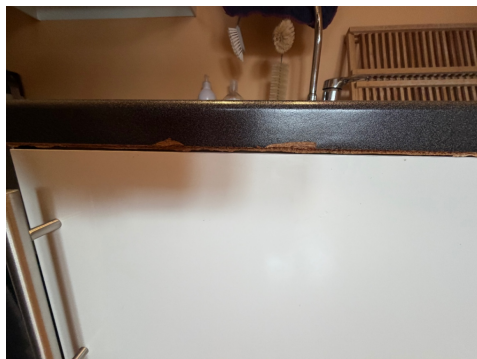
- Det er påvist skader på overflater/kjøkkeninnredning utover normal slitasjegrad.

Fuktsøk gjennomført i kjøkkenskap under vask, ved kjøleskap og oppvaskmaskin.

Det anbefales normalt vedlikehold av overflater og kontroll av hengsler, skinner og beslag. Oppgradering eller utskifting av kjøkkeninnredning må påregnes på sikt som følge av alder og slitasje.

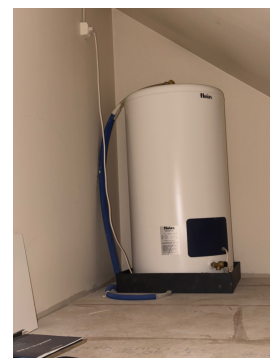
Teknisk levetid oppgis å kunne være fra 25 år og opp mot 50 år eller mer, avhengig av påvirkende faktorer som montasje, materialkvalitet og vedlikehold. Lekkasje- og funksjonssikkerheten er i hovedsak knyttet til at varerør, fordelerskap og koblingspunkter er utført i henhold til SINTEF Byggforsk sine monteringskrav. TG 2 er gitt på grunn av alder i forhold til forventet levetid.

- Det bør etableres tilfredsstillende el-tilkobling etter gjeldende forskrift.
