# Tilstandsrapport

Enebolig med hybler

Heggemaue 4, 5010 BERGEN

Befaringsdato: 22.09.2025

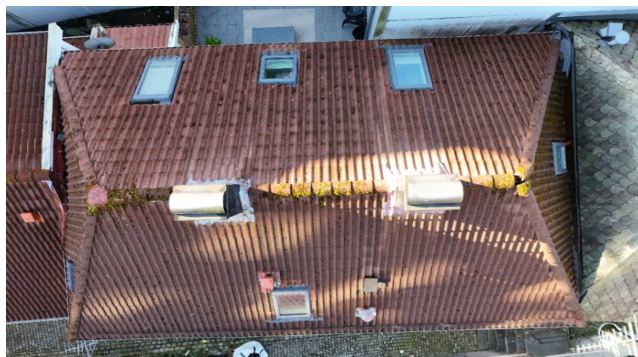
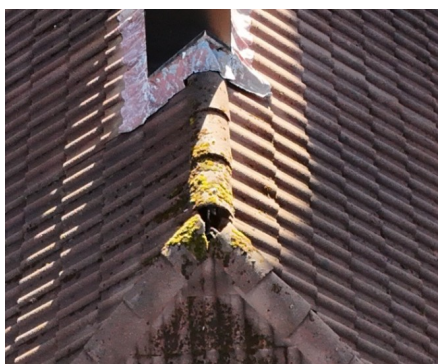
Taktekkingen er av betongtakstein. Taket er besiktiget fra bakkenivå. Siden taket (takkonstruksjon, takteking og skorstein) kun er observert fra bakkenivå og bilde, er vurderingen begrenset av dette. Det er ikke sikkerhetsmessig forsvarlig å bevege seg ut på taket eller observere fra stige (HMS). Selv om det ikke er avdekket skader under befaringen, betyr ikke dette at det ikke foreligger skader som en besiktigelse på taket kan avdekke. Vær oppmerksom på denne risikoen. En undersøkelse av taket kan utføres av en fagperson under tilstrekkelige sikkerhetsforhold.

Ytterteking har tegn til utettheter og det er målt høye verdier på sutak ved stikktagning (se tak-konstruksjon/Loft). Sett i sammenheng med svertesopp/fuktmerker etter tidligere utettheter virker

Det bør gjennomføres en grundigere undersøkelse av taket av fagperson under sikre forhold for å avdekke eventuelle skjulte skader, spesielt med tanke på utettheter og fukt.

Avskalling på maling/behandling på hette bør utbedres for å forhindre forringelse og korrosjon.

Mosegroer på ytterteking bør fjernes for å forhindre fuktinntrengning og forringelse av taksteinen.

Videre bør årsak til utettheter kartlegges og utbedres, men det må påregnes at dette ikke nødvendigvis gir en varig løsning. Manglende tiltak kan føre til ytterligere fuktskader og redusert levetid på takkonstruksjonen.

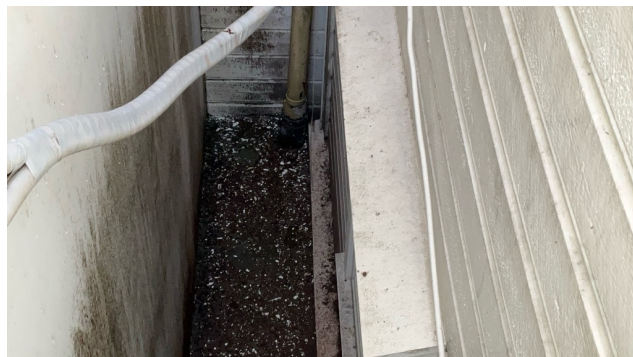
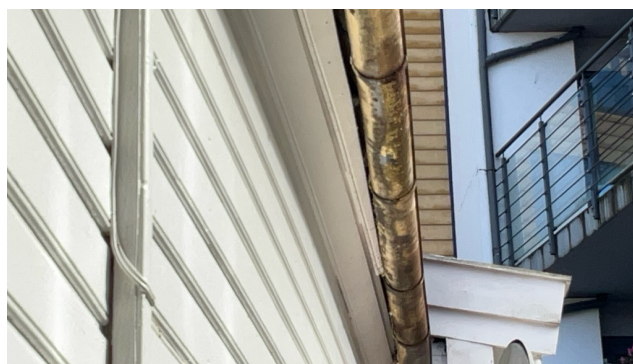
## ! TG 3 Nedløp og beslag

Det var oppholdsvær på befaringsdagen og takrenners tetthetsfunksjon ikke mulig å kontrollere mot drypplekkasjer. Takrenner er minst 15-20 år og forventet levetid er halvveis/over halvveis. Eldre takrenner må jevnlig observeres da lekkasjer plutselig kan oppstå.

Konsekvensen av stående vann i takrennen er økt risiko for lekkasjer, tette renner og påfølgende fuktskader på fasade og konstruksjon.

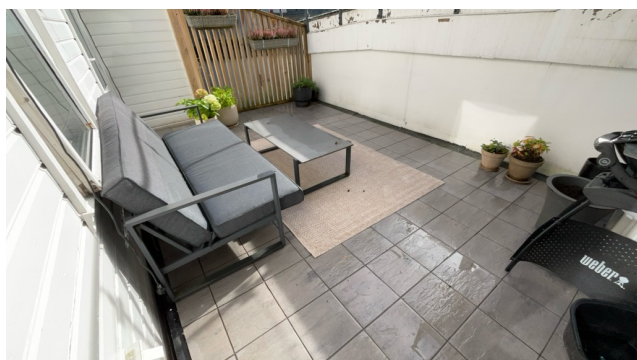
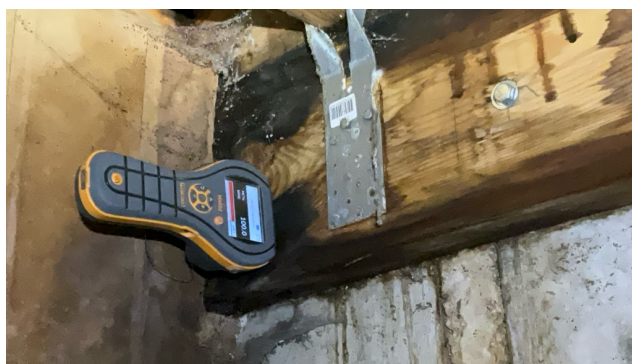
## ! TG 3 Balkonger, terrasser og rom under balkonger

Terrasse med fliser på trekonstruksjon og underliggende tekking.

Det bør utføres umiddelbare tiltak, derav TG 3.

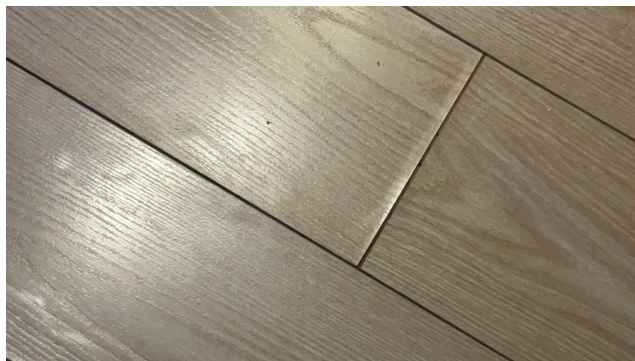
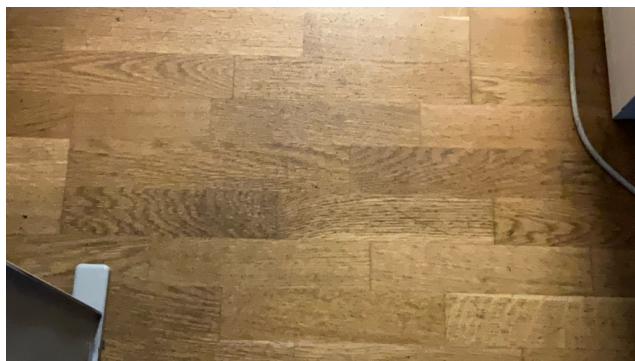
## ! TG 2 Overflater

Det er merkbart skeivheter i gang ved bereder der gulv er skadet. Vi har ikke målt gulv da plater er deformert og naturligvis har skeivheter utover det som er normalt.

Fuktskadet laminat ved bereder i 1. etasje bør skiftes ut, og årsaken til fuktskaden bør utbedres for å unngå videre skade og risiko for mugg- og råteutvikling, samt nøyere kontroll mot blindkjeller/i dekket bør utføres.

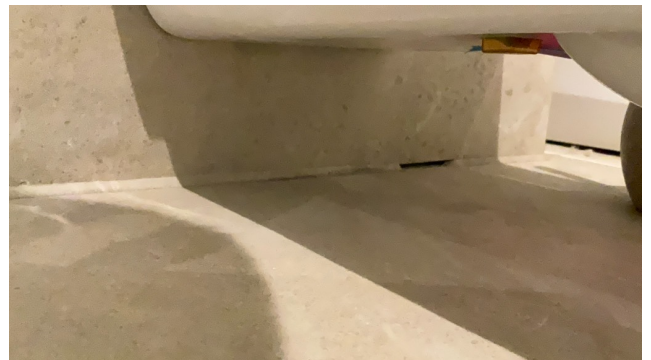
Drensåpning fra skjult sistene/vannkobling og synliggjøring ved lekkasjevann.

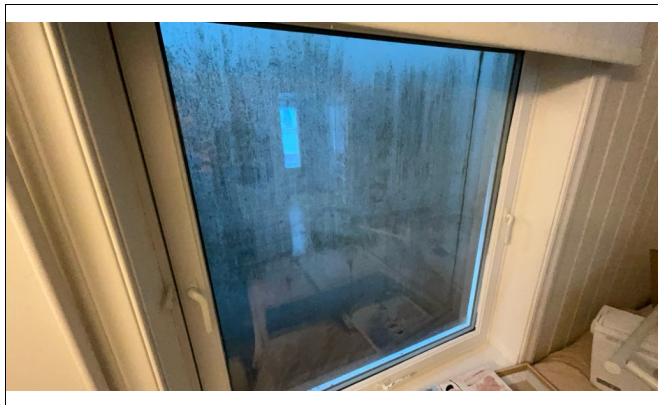
Sjakt med lite lys forhold pga utvendig sjakt/nabo bygg. Gjelder for et par vindu i 1. et.

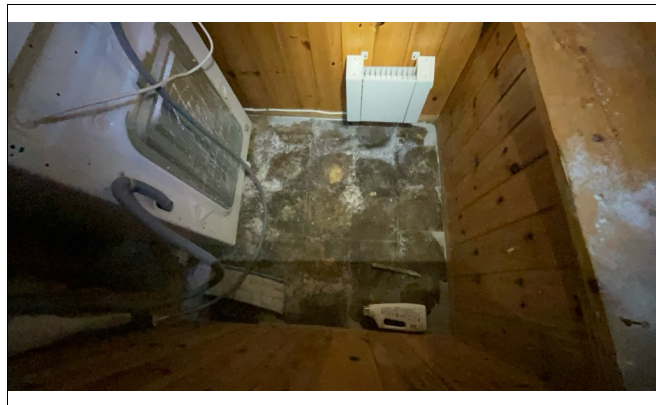
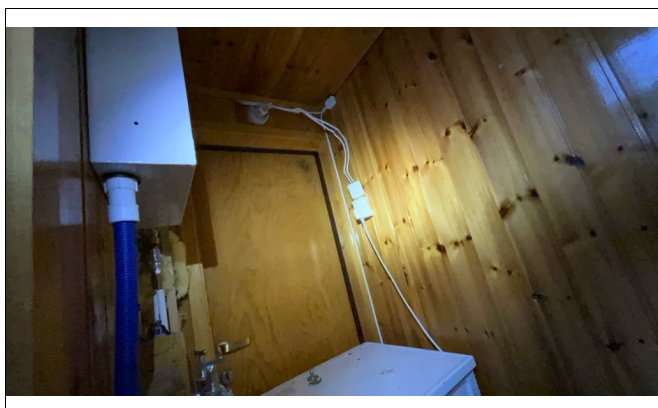
Utvendig bod/befart fra vindu/åpning da dør hang mot karm og ikke gikk opp.

Dør til utvendig bod bør kontrolleres og utbedres slik at den fungerer som forutsatt, for å sikre tilgjengelighet og beskyttelse mot vær og vind.
