# Tilstandsrapport

Boligbygg med flere boenheter

Florvåbakken 25 B, 5305 FLORVÅG

Befaringsdato: 23.08.2026

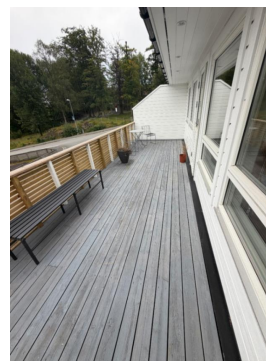
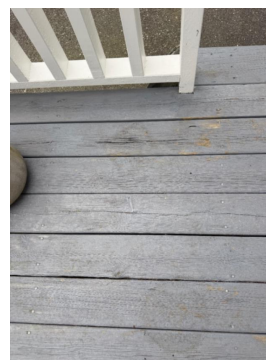
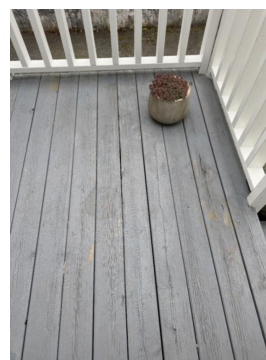
- Boligen har en stor og romslig balkong med god bruksverdi. Terrassebordene fremstår imidlertid som slitt og værpåvirket, med tegn til overflateslitasje. Forholdet vurderes som normalt vedlikeholdsbehov og bør utbedres for å opprettholde funksjon, sikkerhet og levetid.

TG 2 er gitt på grunn av alder i forhold til forventet levetid.

- Rekkverket på balkong eller terrasse er for lavt i forhold til dagens krav.

Rekkverkshøyden er målt til 91 cm.

- Det anbefales vedlikehold av terrassebord, herunder rengjøring og overflatebehandling. Ved betydelig slitasje bør enkelte bord eller hele terrassegulvet skiftes. Tiltaket vil forbedre utseende, redusere risiko for fliser/splinter og forlenge levetiden.
- Det anbefales å utbedre rekkverket slik at høyden tilfredsstiller gjeldende krav, for å sikre trygg bruk.

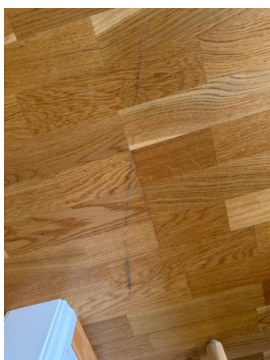
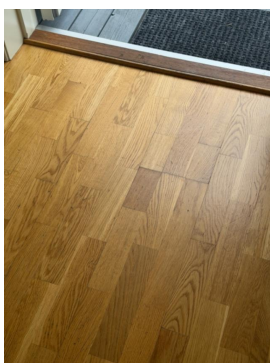
### TG 2 Overflater - gulv

- Det er registrert normal bruksslitasje på gulv. Overflatene bærer preg av alder og bruk, noe som er vanlig i boliger over tid. Det er ikke registrert forhold som indikerer konstruktiv svikt eller fuktskader ved befaringstidspunktet. Forholdene vurderes som overflatemessige avvik, og tilstandsgrad settes til TG 2.

- Det anbefales normalt vedlikehold av overflater etter behov, herunder reparasjon og eventuell utskifting av slitte materialer.

Tiltakene vurderes som overflatemessige og av estetisk karakter, og kan utføres i forbindelse med oppussing eller ved ønske om standardheving.

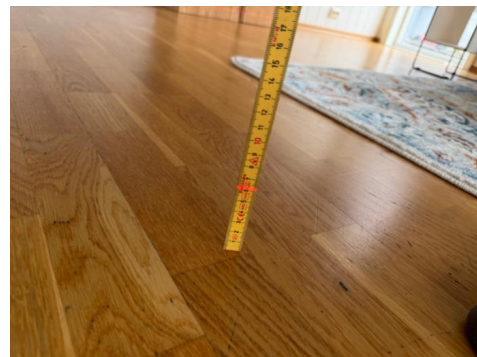
Etasjeskilleren er utført som trebjelkelag. Det er målt ca. 5 mm høydeforskjell på gulv på soverom i hovedetasje over en lengde på ca 2 m.

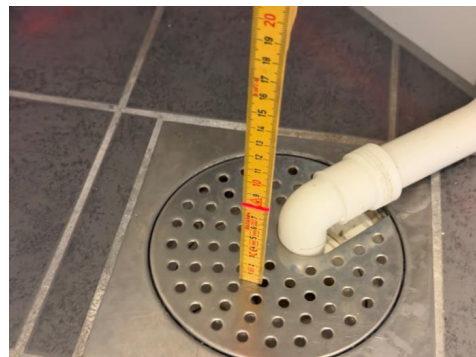
Etter dagens anbefalte løsninger for våtrom bør høydeforskjellen normalt være minimum 25 mm for å sikre at vann ledes til sluk og for å redusere risiko for at vann kan renne ut av våtrommet.

På bakgrunn av dette gis forholdet tilstandsgrad TG1.

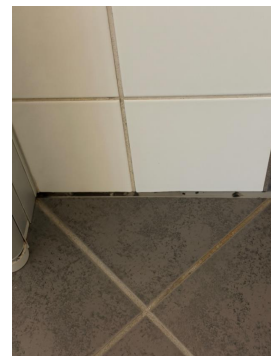
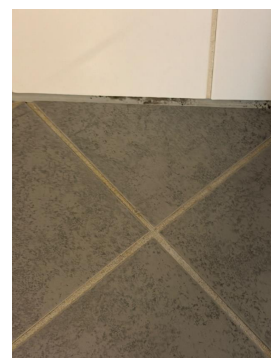
- Vegger er utført med keramiske fliser og gulv med malt overflate. Ved befaring ble det registrert misfarging og svertesoppdannelser i overganger mellom vegg og tak, samt i enkelte fuger. Forholdet vurderes å være forårsaket av høy luftfuktighet og kondensbelastning over tid. Badet fremstod med høy luftfuktighet ved befaring, noe som indikerer at ventilasjonen ikke fungerer tilfredsstillende eller at tilluft til rommet er utilstrekkelig.

Det ble ikke registrert synlige forhold som med sikkerhet indikerer lekkasje fra skjulte vanninstallasjoner eller svikt i veggens tettesjikt ved befaringstidspunktet. Den registrerte soppveksten viser imidlertid at rommet over tid har vært utsatt for et ugunstig innneklima med høy fuktbelastning.

- Det anbefales å rengjøre og behandle overflater med egnet soppdrepende middel før overflatene males på nytt ved behov. Videre anbefales kontroll av ventilasjonsanleggets funksjon og kapasitet, samt å sikre tilfredsstillende tilluft til badet. Luftutskiftingen bør forbedres for å redusere risikoen for videre soppvekst og fuktrelaterte skader.

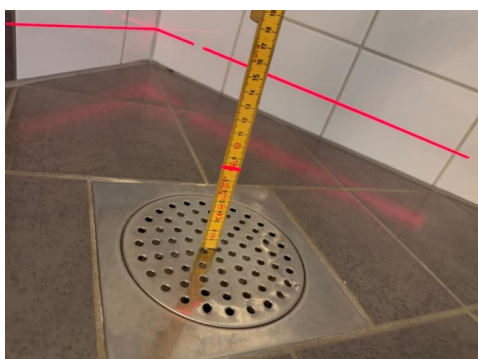
### TG 1 Overflater gulv

Etter dagens anbefalte løsninger for våtrom bør høydeforskjellen normalt være minimum 25 mm for å sikre at vann ledes til sluk og for å redusere risiko for at vann kan renne ut av våtrommet.

På bakgrunn av dette gis forholdet tilstandsgrad TG1.

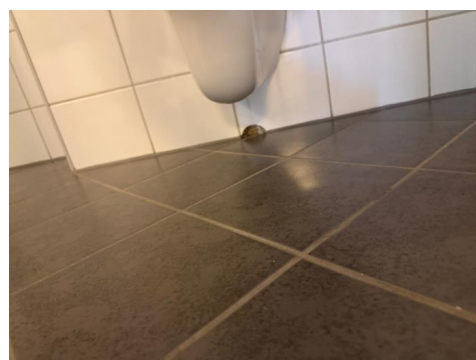
### ! TG 1 Sanitærutstyr og innredning

Våtrommet har innredning med 2 nedfelte servanter, veggmontert toalett og dusjvegger/hjørne.
