# Tilstandsrapport

Tomannsbolig

Auredalen 11 B, 5208 OS

Oppdragsnr.: 22601-1243

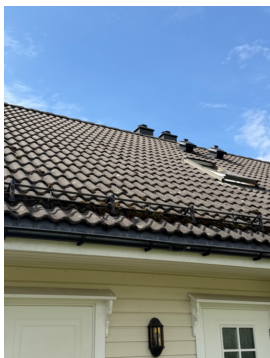
Siden taket (takkonstruksjon, takteking og skorstein) kun er observert fra bakkenivå, er vurderingen begrenset av dette. Det er ikke sikkerhetsmessig forsvarlig å bevege seg ut på taket eller observere fra stige. Selv om det ikke er avdekket skader under befaringen, betyr ikke dette at det ikke foreligger skader som en besiktigelse på taket kan avdekke. Vær oppmerksom på denne risikoen. En undersøkelse av taket kan utføres av en fagperson under tilstrekkelige sikkerhetsforhold.

Ved befaring ble det ikke registrert knekte eller forskjøvne takstein, eller andre synlige forhold som indikerer redusert tetthet eller vesentlig svekket funksjon. Taktekingen vurderes å være i tilfredsstillende teknisk stand, og det er ikke registrert forhold som tilsier behov for utbedringer utover normalt vedlikehold.

Tilstandsgrad TG1 er satt på bakgrunn av normal aldersslitasje uten registrerte vesentlige avvik.

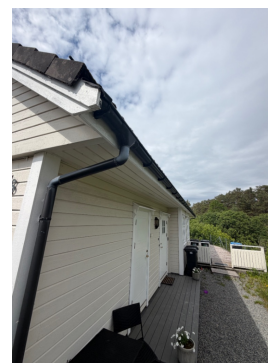
### TG 2 Nedløp og beslag

Systemet er visuelt kontrollert fra tilgjengelige steder ved befaring. Det ble ikke registrert tegn til lekkasjer eller vesentlige deformasjoner ved befaringstidspunktet, og takvann ledes bort fra bygningen via nedløp og utkast.

Takrenner og nedløp er utført i plast og er fra ca. 2007. Komponentene fremstår med normal alders- og værslitasje, og det ble ikke registrert synlige lekkasjer eller vesentlige funksjonsavvik ved befaringstidspunktet.

Det anbefales jevnlig rengjøring og kontroll av takrenner, nedløp, skjøter, fall og innfestinger. Skadde eller svekkede komponenter bør skiftes ut fortløpende. Utskifting av takrennesystemet må påregnes på sikt som følge av alder og normal materialnedbrytning.

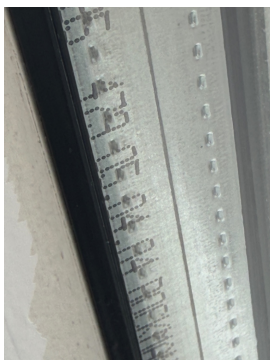
Vinduer har malte treoverflater. Det er registrert normal slitasje og værpåvirkning på enkelte vinduer, særlig i nedre del av karm og ramme hvor fuktbelastningen normalt er størst. Forholdet vurderes å være aldersrelatert og i tråd med forventet slitasje på malte trevinduer over tid.

Det ble ikke registrert tegn til råteskader ved befaringsstidspunktet, men overflatene fremstår med behov for vedlikehold for å hindre videre nedbrytning av materialene.

Det anbefales vedlikehold av overflater, herunder rengjøring, sliping og overflatebehandling/maling av utsatte områder for å beskytte treverket mot videre fuktbelastning og forlenge levetiden.

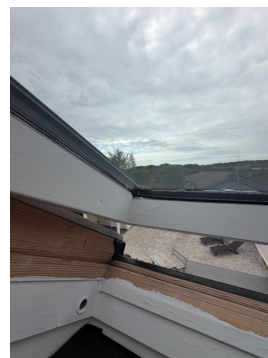
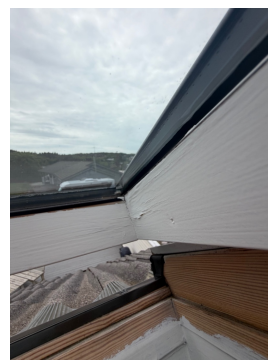
## ! TG 2 Velux Vinduer

Vinduer har malte treoverflater. Det er registrert normal slitasje og værpåvirkning på enkelte vinduer, særlig i nedre del av karm og ramme hvor fuktbelastningen normalt er størst. Forholdet vurderes å være aldersrelatert og i tråd med forventet slitasje på malte trevinduer over tid.

Det ble ikke registrert tegn til råteskader ved befaringsstidspunktet, men overflatene fremstår med behov for vedlikehold for å hindre videre nedbrytning av materialene.

Det anbefales vedlikehold av overflater, herunder rengjøring, sliping og overflatebehandling/maling av utsatte områder for å beskytte treverket mot videre fuktbelastning og forlenge levetiden.

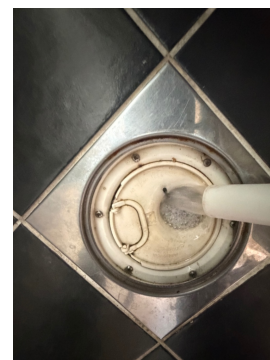
Registrert høydeforskjell er noe mindre enn anbefalt nivå. Det ble imidlertid ikke registrert tegn til vannansamlinger eller fuktskader ved befaringstidspunktet. Forholdet vurderes derfor som et mindre avvik i forhold til dagens anbefalte utførelse.

TG2 settes på bakgrunn av alder, manglende dokumentasjon og økt risiko for fremtidige fuktrelaterte skader.

- Det er viktig å merke seg at levetiden til en membran varierer basert på kvalitet, installasjon og bruk. Eldre membraner kan bli sprø og sprekke opp, noe som fører til at de mister sin vanntettende funksjon. Dette kan resultere i vannlekkasjer gjennom vegger og gulv og fuktskader.
- Det må innhentes dokumentasjon. Manglende membran/tettesjikt medfører risiko for lekkasjer og fukt i konstruksjonen.

Dokumentasjon må innhentes.

Det anbefales jevnlig kontroll av våtrommet, spesielt med tanke på tegn til fukt, lekkasjer og lukt. Ved fremtidig oppgradering bør utførelse dokumenteres i henhold til gjeldende krav.

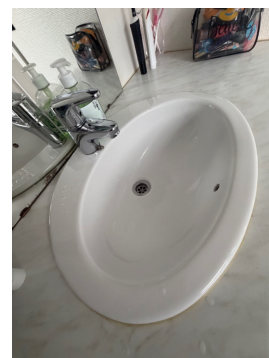
På grunn av alder kan tilstanden til membran og øvrige skjulte fuksikrende konstruksjoner ikke vurderes fullt ut. Risikoen for svikt i skjulte konstruksjoner øker med alder, og badet nærmer seg forventet levetid for flere av de fukttekniske komponentene.

Det er ikke behov for noe utbedringstiltak.
