# Tilstandsrapport

Fritidsbolig

Løken 67, 5785 VØRINGSFOSS

Befaringsdato: 17.07.2026

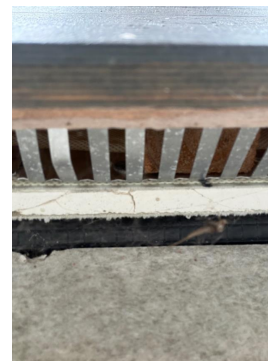
Ytterveggene er oppført i bindingsverkskonstruksjon fra byggeår og har liggende bordkledning.

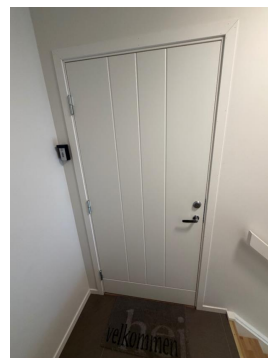
Det er malt hovedytterdør og malt balkongdør i tre med 2-lags glass. Det ble gjort tilfeldig funksjonstest av enkelte dører.

På generelt grunnlag påregnes at dører har behov for justering med jevne mellomrom. Det ble observert noe slitasje nede på balkongdøren utvendig. Dette bør eventuelt slipes og males på nytt.

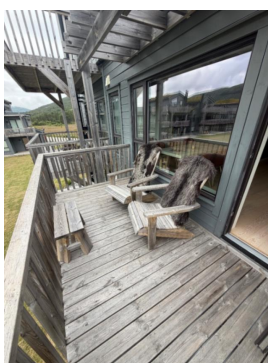
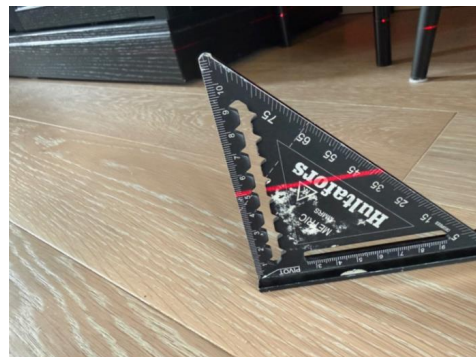
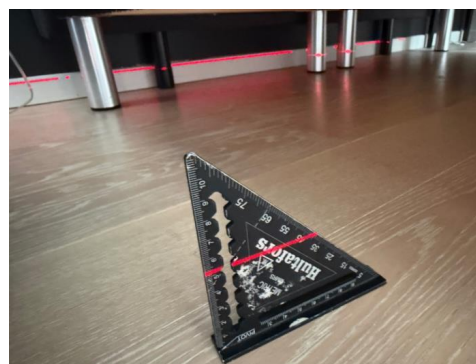
Balkong i trekonstruksjon med adkomst fra stue, ca. 7,3 m<sup>2</sup>.

Rekkverkshøyden er målt til 89 cm.

Balkong i trekonstruksjon med adkomst fra soverom, ca. 4,9 m<sup>2</sup>.

- Rekkverket på balkong eller terrasse er for lavt i forhold til dagens krav.

- Det anbefales å utbedre rekkverket slik at høyden tilfredsstiller gjeldende krav, for å sikre trygg bruk.

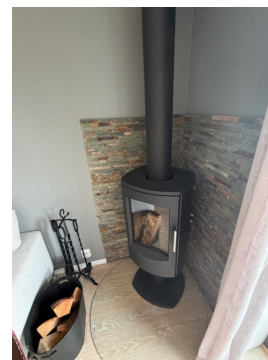
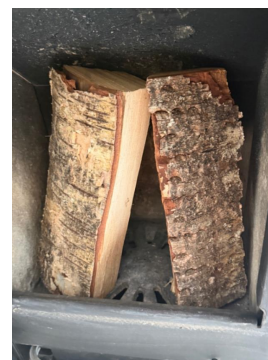
Det er stålpipes og peisovn i boligen.

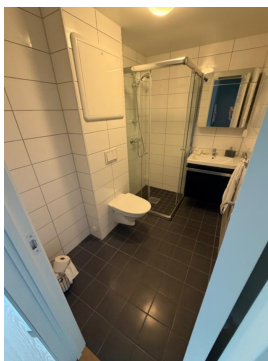
Våtrommet er oppført etter teknisk forskrift 2010. Det foreligger ingen dokumentasjon.

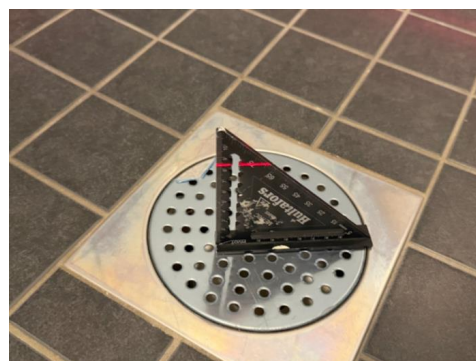
Badet fremstår som av nyere dato, og det ble ved befaring ikke registrert forhold som indikerer svikt i overflater eller tegn til fuktproblematikk. Tilstandsvurderingen er basert på visuelle observasjoner og alder.

Etter dagens anbefalte løsninger for våtrom bør høydeforskjellen normalt være minimum 25 mm for å sikre at vann ledes til sluk og for å redusere risiko for at vann kan renne ut av våtrommet.

På bakgrunn av dette gis forholdet tilstandsgrad TG1.

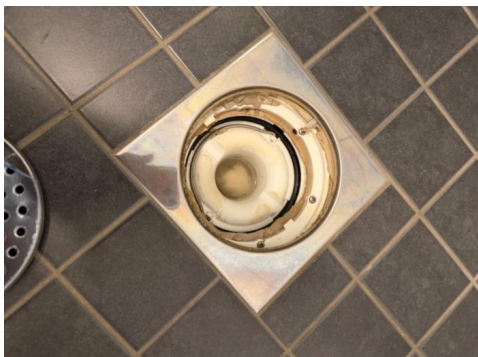
Våtrommet har påstrykningsmembran/smøremembran på vegg og gulv, samt plastsluk. Høydeforskjellen fra toppen av sluket til toppen av membran ved dørterskelen er 25 mm.

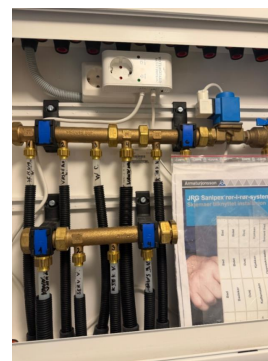
Innvendige vannledninger er av plast (rør-i-rør) og er besikket i rørskap.

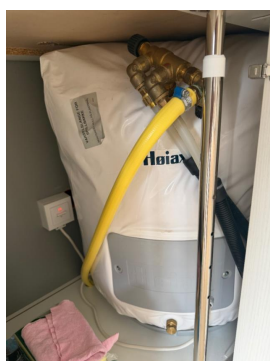
Det er en ca. 120 liters varmtvannstank. Bereder er montert i kjøkkenskap.  
Med fast tilkoblingspunkt for strømtilførsel. Dette var ikke et krav ved monterings tidspunkt.

Ifølge Sintef Byggforsk har varmtvannsberedere en anbefalt brukstid på 20 år. Teknisk levetid er 15-30 år avhengig av påvirkende faktorer.
