# Tilstandsrapport

📍 Leirvikveien 83, 5179 GODVIK

# gnr. 140, bnr. 86

Oppdragsnr.: 13739-3868

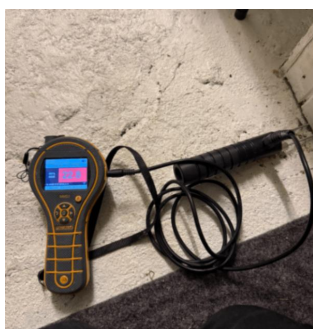
- Det registreres stedvis bom/hulrom bak murpuss, fliser samt tegn til fuktpåvirkning. Ved inngangsdøren i underetasjen er det registrert forhøyet fuktighet i treverk. I kott er det montert knotteplast på innsiden av grunnmuren. Løsningen fremstår lite fagmessig og kan være etablert som følge av fuktvandring gjennom grunnmuren. Det registreres også betydelig korrosjon/rustangrep på synlige ståldeler langs grunnmuren, samt lokale misfarginger/rustmerker på tilstøtende murflater. Forholdene indikerer at konstruksjonen har vært utsatt for fukt over tid.

Kun naturlig ventilasjon gir begrenset luftutskifting og uttørking av rommene. Innvendig knotteplast vanskeliggjør samtidig kontroll av bakenforliggende murflater, og skjulte fukt- og følgeskader kan derfor ikke utelukkes.

- Årsak og omfang av fuktbelastningen bør undersøkes nærmere. Det bør særlig foretas kontroll bak den innvendige knotteplasten og vurdering av de korrosjonsutsatte ståldelene. Utvendig drenering og fuksikring bør sees i sammenheng med de registrerte forholdene. Skadet/løs murpuss og korroderte ståldeler må utbedres etter nærmere kartlegging. Ventilasjonen bør også vurderes forbedret.

Kostnadsestimatet omfatter nærmere undersøkelser og nødvendige utbedringer av registrerte fukt- og korrosjonsforhold, herunder fjerning/utbedring av innvendig knotteplast, reparasjon av skadet murpuss, behandling eller utskifting av korroderte ståldeler samt lokale tiltak mot fuktinntrenging. Endelig kostnad vil avhenge av skadeomfang og årsak, som først kan fastslås etter nærmere undersøkelser.
