# Tilstandsrapport

Tomannsbolig

Straumesvingen 20, 5151 STRAUMSGREND

Befaringsdato: 08.06.2026

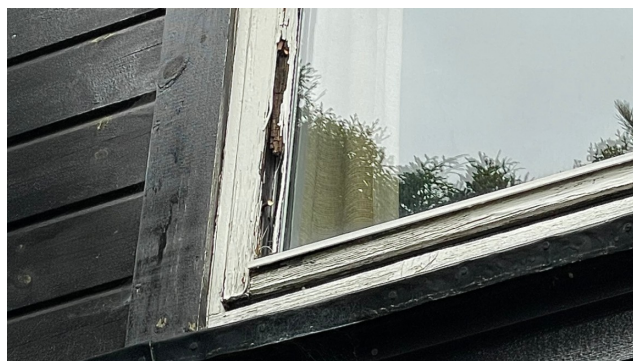
- Vinduet har betydelige råteskader. Fukt/råteskader kan føre til utettheter i konstruksjon. Vinduet må skiftes ut.

Bildet viser råteskadet vindu i spisestue.

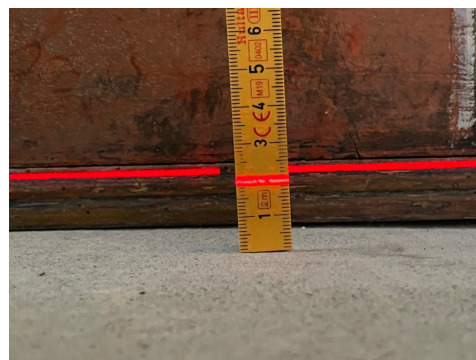
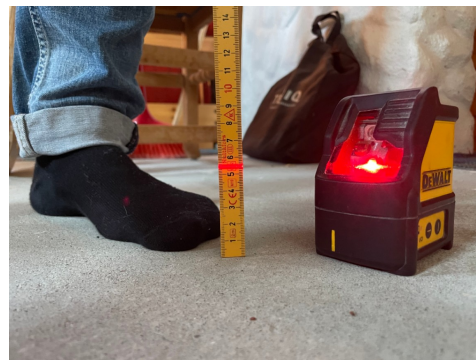
- Målt høydeforskjell på over 20 mm innenfor en lengde på 2 meter og målt høydeforskjell på over 30 mm gjennom hele rommet. Tilstandsgrad 3 gis med bakgrunn i standardens krav til godkjente måleavvik. For å få lukke avviket må høydeforskjeller rettes opp. Det vil imidlertid sjelden være økonomisk rasjonelt som et enkeltstående tiltak i en bolig som dette. Dersom boligen en gang skal renoveres, kan man vurdere slike tiltak.

Bildet viser måling av gulv 2 meter fra laser.

Bildet viser måling av gulv ved laser.

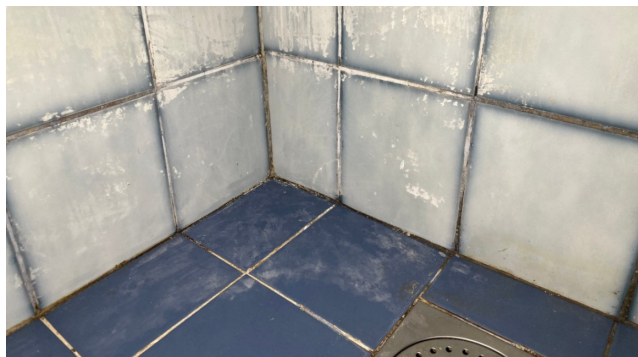
Rommet har tydelige tegn på sviktende tettesjikt i dusj. Det er blant annet sprekker i fliser/fuger og løse fliser som gir etter ved press. Det må påregnes totalrenovering av rommet. Vær oppmerksom på at det også kan være fuktskader i tillegg til konstruksjoner.

Bildet viser løse/sprukne fliser/fuger i dusj.

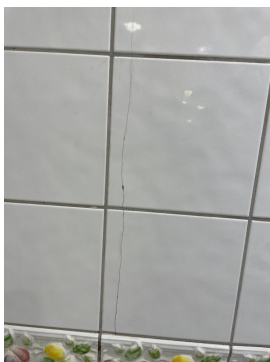
Bildet viser sprekke i fliser i våtsone.

- Det er avvik:
- Det er registrert sprekker flere i fliser i våtsone, samt registrert høye verdier ved fuktsøk. Dette kan indikere sviktende tettesjikt og fuktskader i bakenforliggende konstruksjoner. Det må foretas nærmere undersøkelser, og tiltak basert på resultat av undersøkelsene.
