# Tilstandsrapport

Boligbygg med flere boenheter

Sverres gate 8, 5010 BERGEN

Befaringsdato: 25.06.2026

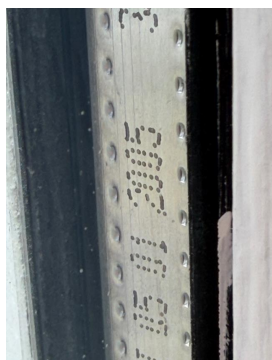
### TG 2 Vinduer

Det er noe merker og bruksslitasje.

Vinduer har malte treoverflater. Det er registrert normal slitasje og værpåvirkning på enkelte vinduer, særlig i nedre del av karm og ramme hvor fuktbelastningen normalt er størst. Forholdet vurderes å være aldersrelatert og i tråd med forventet slitasje på malte trevinduer over tid.

Det ble ikke registrert tegn til råteskader ved befaringstidspunktet, men overflatene fremstår med behov for vedlikehold for å hindre videre nedbrytning av materialene.

På bakgrunn av alder og vedlikeholdsbehov gis vinduene tilstandsgrad TG2.

Det anbefales vedlikehold av overflater, herunder rengjøring, sliping og overflatebehandling/maling av utsatte områder for å beskytte treverket mot videre fuktbelastning og forlenge levetiden.

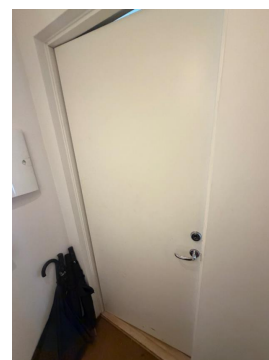
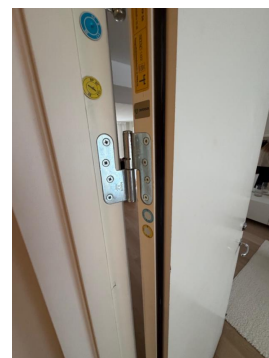
### TG 1 Dører

Boligen har felles adkomstdør med tilkoblet dørtelefon.

Entrédør med brannklasse B-30

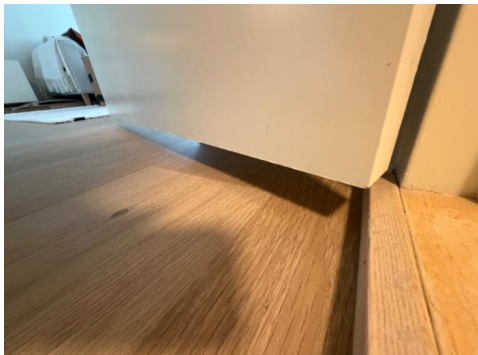
## TG 2 Innvendige dører

- Enkelte av innvendige dører har en del slitasje.

Det er observert litt svelling på døren på badet.

- Lokal utbedring må påregnes.

Det anbefales å etablere større luftespalte under døren for å sikre bedre lufttilførsel til våtrommet. Videre anbefales kontroll og eventuell utbedring av svelling i dørforing for å hindre videre skadeutvikling.

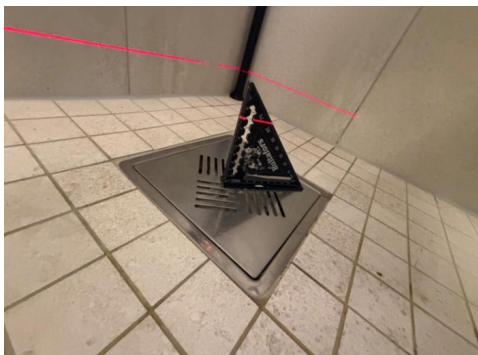
## ! TG 1 Sluk, membran og tettesjikt

Det er plastsluk og smøremembran med dokumentert utførelse.

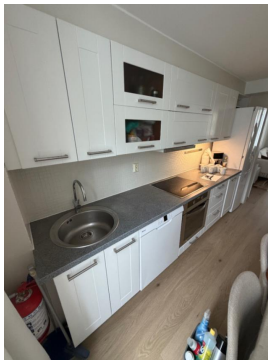
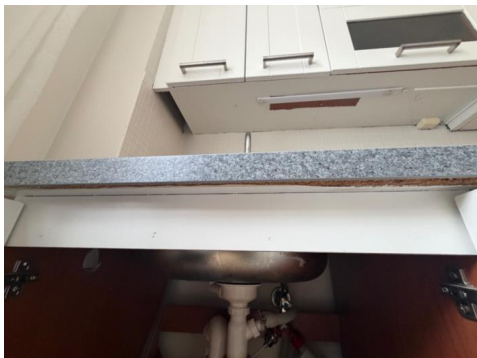
## ! TG 1 Overflater og innredning

Kjøkkeninnredningen er visuelt vurdert ved befarings. Innredningen fremstår i normal stand med mindre bruksslitasje i overflater som er vanlig for en kjøkkeninnredning i bruk.  
Det ble ikke registrert tegn til vesentlige skader eller forhold som påvirker kjøkkenets funksjon ved befaringsstidspunktet. Det ble forøvrig registrert noe svelling på undersiden av benkeplaten ved servantskap. Dette bør forseiles.

Kjøkkenet gis tilstandsgrad TG1.

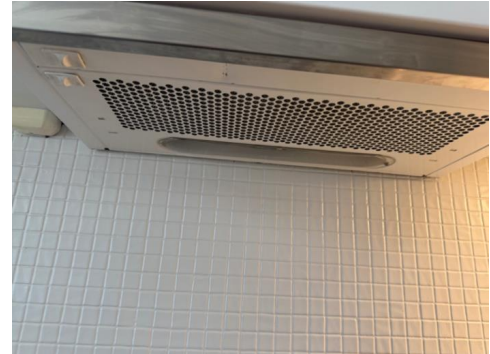
### ! TG 1 Avtrekk

Det er avtrekk via mekanisk anlegg.

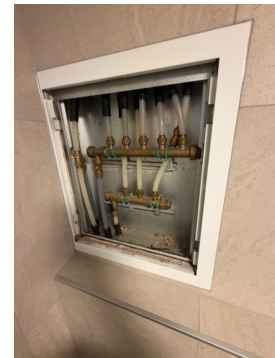
### ! TG 1 Vannledninger

Innvendige vannledninger er av plast (rør i rør). Det er besiktiget i rørskap.
