# Tilstandsrapport

Enebolig

Tertnesveien 149, 5114 TERTNES

Oppdragsnr.: 20489-2579

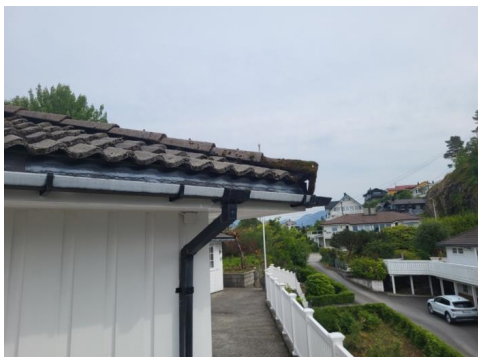
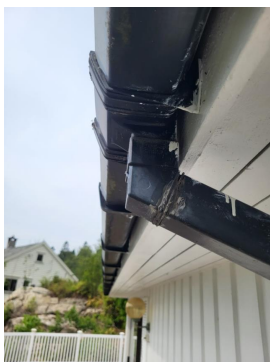
### TG 2 Taktekking

- Det er påvist sprekker, mose, ujevnheter og andre symptomer på svekkelse.
- Vanntett sjikt på tak er eldre enn 18 år.

- Det anbefales å kontrollere tilstanden nærmere og utbedre eller fornye taktekingen ved behov.
- Jevnlig tilsyn og vedlikehold, lokale tiltak må påregnes på sikt.
- Når vanntette sjikt på tak begynner å bli gamle, øker risikoen for lekkasjer. Dette kan føre til omfattende og kostbare reparasjoner av underliggende konstruksjoner dersom en ikke foretar tiltak på konstruksjonene før dette oppstår.

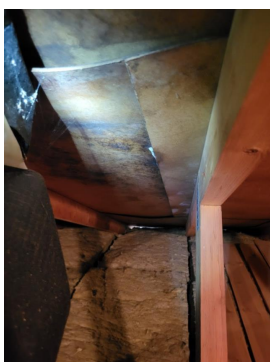
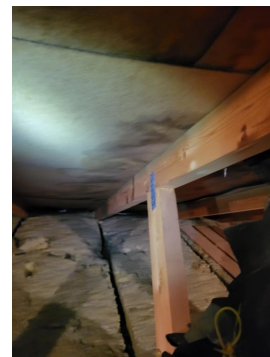
## TG 2 Takkonstruksjon/Loft

- Det er påvist fuktskjolder/skader i takkonstruksjonen

- Det må gjøres nærmere undersøkelser
- Det observeres det som fremstår som eldre fuktskade i konstruksjonen rundt pipe. Det ble ikke registrert forhøyede fuktverdier ved befarings, men været har vært tørt over lengre tid, og forholdet kan derfor ikke anses avklart. Nærmere undersøkelse anbefales, og tilstanden bør overvåkes. Tiltak kan ikke utelukkes.

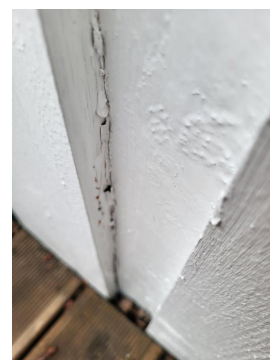
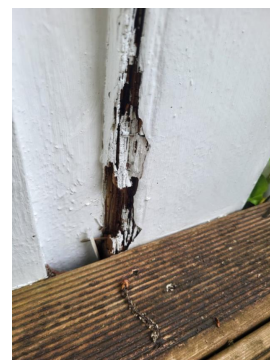
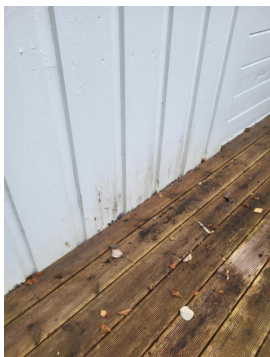
## TG 2 Yttervegger/Veggkonstruksjon

- Det er påvist spredte råteskader i bordkledningen.
- Det er ingen eller liten lufting i nedre kant av kledning mot grunnmur.
- Det er påvist manglende gnagesikring (musetetting)

- Råteskadet bordkledning bør skiftes ut.
- Det anbefales å etablere tilstrekkelig lufting i nedre kant av kledningen for å sikre uttørking og redusere fuktbelastning.
- Det anbefales å etablere gnagesikring for å hindre tilgang for skadedyr.

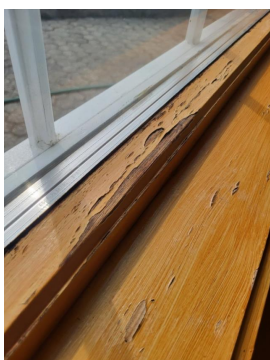
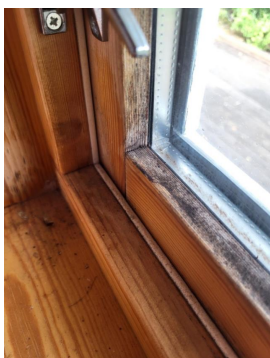
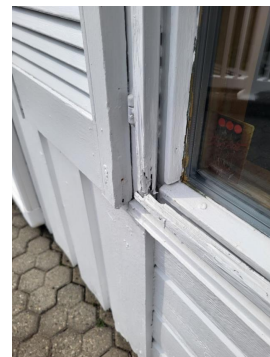
## TG 2 Vinduer og takvinduer/takluker/overlys

- Det er påvist tegn på innvendig kondensering av enkelte vindusglass.
- Karmene i vinduer er slitte og det er sprekker i trevirket.
- Vinduer har usikker fremtidig funksjon: Isolerglassruter eldre enn 35 år.

- Det bør gjøres tiltak for å bedre ventilering av rommet.
- Det må påregnes noe vedlikehold og at enkelte vinduer må skiftes ut.
- Det anbefales å planlegge utskifting av vinduene for å sikre tilfredsstillende funksjon og energieffektivitet.

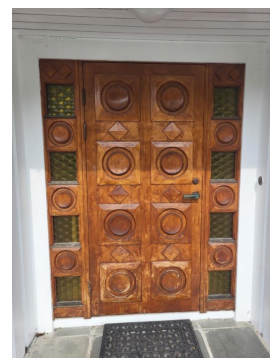
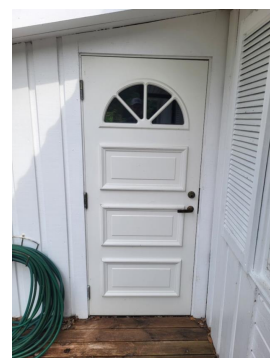
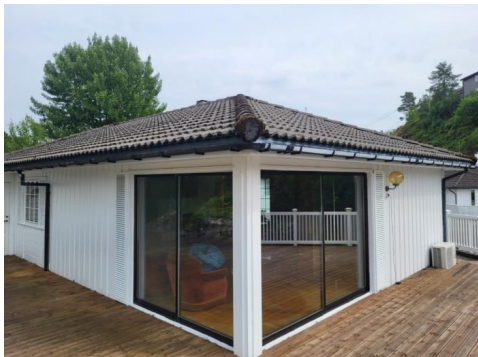
## TG 2 Ytterdører

- Karmene i dører er værslitte utvendig og det er sprekker i trevirket.

- Det må påregnes noe vedlikehold og at enkelte dører må skiftes ut.

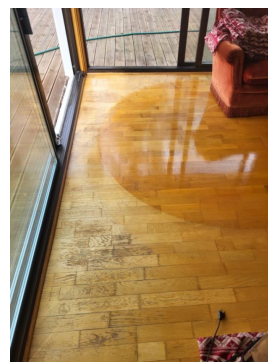
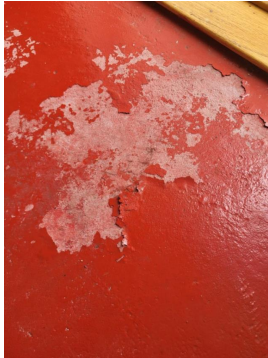
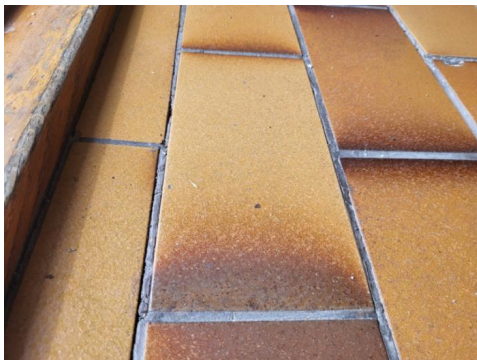
## TG 2 Overflater - gulv

- Det er påvist områder med bom flis (fliser som ikke sitter ordentlig fast i underlaget) i kombinasjon med riss eller sprekker i fuger.
- Overflater har en del slitasjegrad utover det en kan forvente.

- Det anbefales å utbedre løse fliser og tette fuger, samt kontrollere om det foreligger underliggende fuktproblemer.
- Det anbefales å vedlikeholde, reparere eller fornye overflater etter behov.

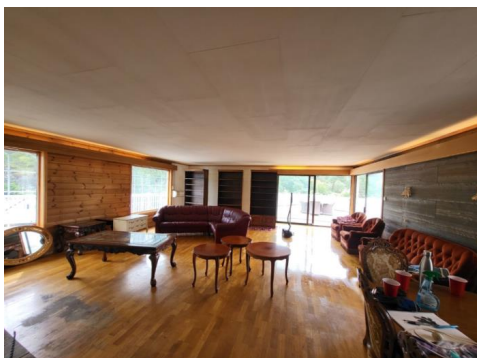
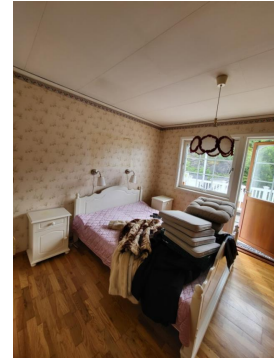
## TG 2 Overflater - vegger og himlinger

- Det anbefales å vedlikeholde, reparere eller fornye overflater etter behov.

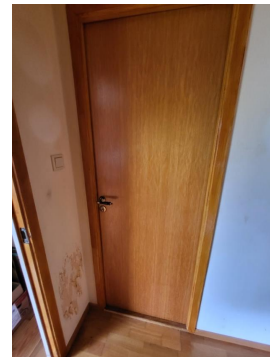
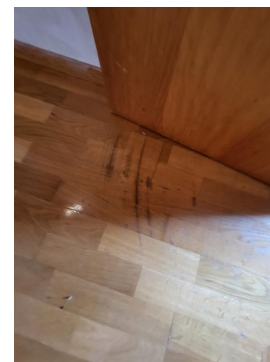
## Innvendige dører

- Det er påvist monteringsavvik og skjevheter på enkelte dører.

- Det anbefales å utbedre avvikene ved justering, vedlikehold eller utskifting etter behov.

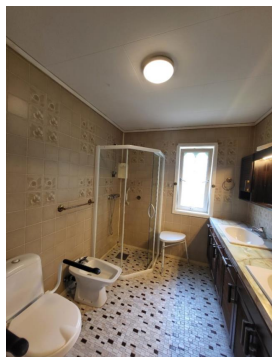
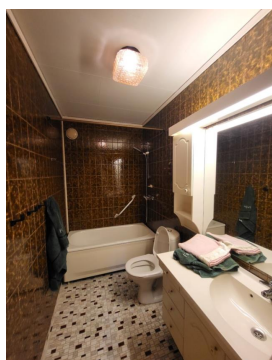
## ETASJE > BAD 2

- Manglende oppgradering av våtrommet medfører høy risiko for at konstruksjonene ikke vil tåle vanlig bruk av vann eller lekkasjer. Dette kan føre til fuktskader på tilstøtende konstruksjoner.
- Våtrommet må totalrenoveres. Alle forhold med tettesjikt, våtsone, sluk m.m. må dokumenteres.

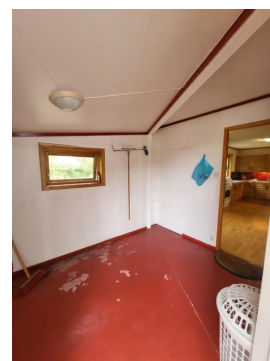
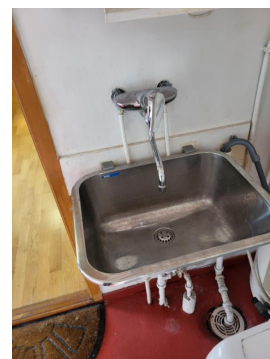
## ETASJE > VASKEROM

- Manglende oppgradering av våtrommet medfører høy risiko for at konstruksjonene ikke vil tåle vanlig bruk av vann eller lekkasjer. Dette kan føre til fuktskader på tilstøtende konstruksjoner.
- Våtrommet må totalrenoveres. Alle forhold med tettesjikt, våtsone, sluk m.m. må dokumenteres.

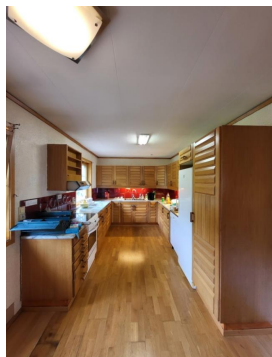
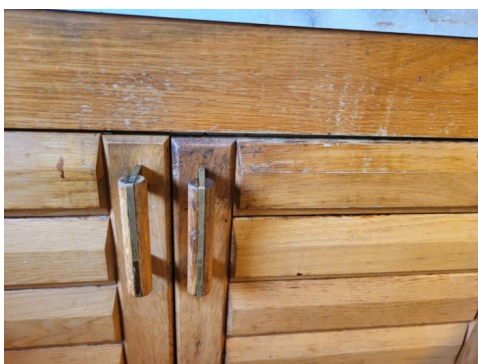
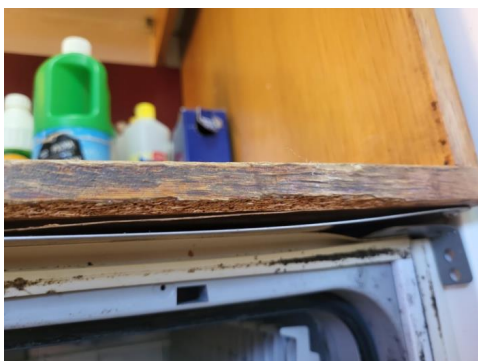
## ETASJE > KJØKKEN

- Det er påvist at overflater/kjøkkeninnredning har omfattende skader.
- Det er påvist skader/fuktskjolder i kjøkkengulvet.

- Det må foretas full utskiftning av overflater/innredning.
- Det anbefales å undersøke årsaken til skader/fuktskjolder og utbedre disse. Skadet gulv bør repareres eller skiftes ut, og det bør kontrolleres om det foreligger skader i underliggende konstruksjon.

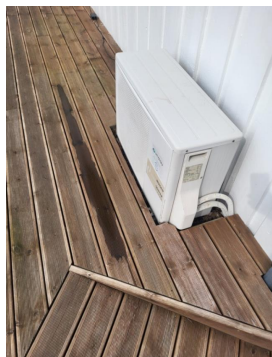
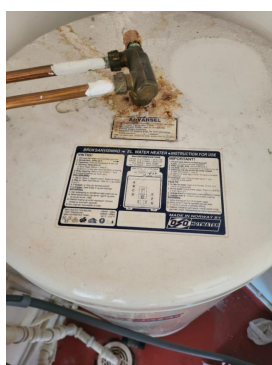
## ! TG 3 Varmtvannsbereder/tank

- Det er påvist tegn på lekkasjer rundt rørkoblinger.
- Varmtvannstanken er over 20 år og har derfor usikker fremtidig funksjon.

- Det anbefales at fagperson kontrollere koblingene og utbedre eller skifte ut defekte komponenter for å sikre tett og funksjonell løsning..
- Det anbefales å planlegge utskifting av varmtvannstanken for å sikre videre trygg og stabil drift.

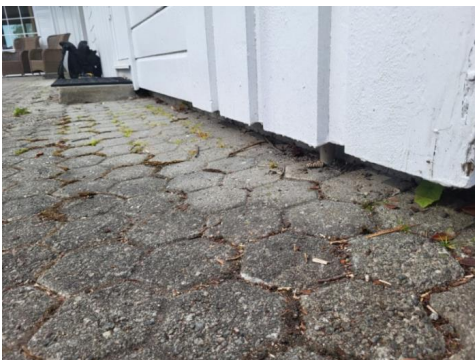
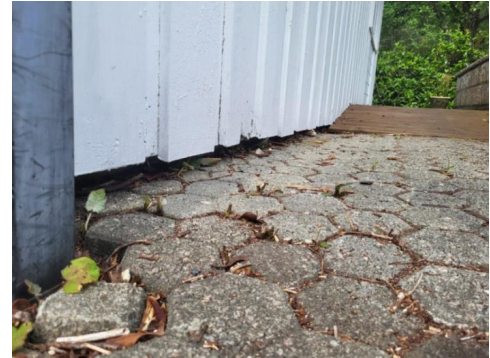
### TG 2 Fuktsikring og drenering

- Fuktsikring som er utført i henhold til standarden/anbefalinger frem til 1990-tallet er eldre enn 25 år, og har derfor usikker fremtidig funksjon.
- Det mangler, eller på grunn av alder er det sannsynlig at det mangler, utvendig fuktsikring av grunnmuren ved kjeller/underetasje

- Overvåk tilstanden jevnlig. For å få tilstandsgrad 0 eller 1 må dreneringen skiftes ut, men tidspunktet for når dette er nødvendig er vanskelig å si noe om.
- Det anbefales å vurdere behov for etablering eller oppgradering av utvendig fuktsikring og eventuell drenering rundt grunnmuren. Tiltak bør planlegges og utføres i henhold til dagens anbefalinger for å sikre en varig løsning.
- Det må gjennomføres ytterligere undersøkelser

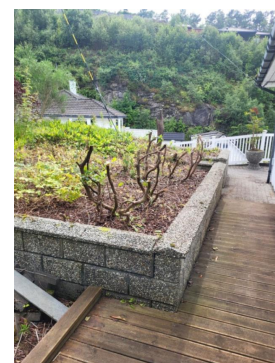
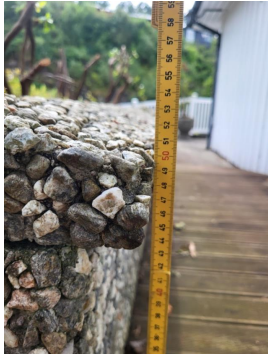
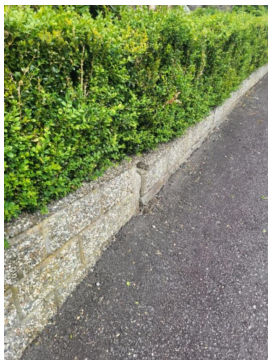
### TG 1 Grunnmur og fundamenter

- Det er påvist mindre sprekker og/eller skjevheter i muren.
- Det mangler rekkverk/annen sikring på forstøtningsmuren(e) ut ifra dagens krav.

- Det anbefales å følge med på utviklingen og vurdere nærmere undersøkelser dersom forholdene endrer seg.
- Mangelfull sikring kan føre til fallulykker eller at personer mister støtte, med fare for alvorlig skade.
