# Tilstandsrapport

Boligbygg med flere boenheter

Fabrikksgaten 28, 5059 BERGEN

Befaringsdato: 17.06.2026

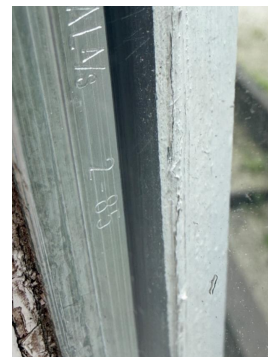
• Vinduene har malte treoverflater. Det er registrert normal alders- og værrelatert slitasje på enkelte vinduer, særlig i nedre del av karm og ramme hvor fuktbelastningen normalt er størst. Enkelte overflater har behov for vedlikehold for å opprettholde beskyttelsen av treverket og begrense videre nedbrytning.

Vinduene fungerte tilfredsstillende ved stikkprøvekontroll på befaringsdagen. Det ble ikke registrert tegn til råteskader, men den registrerte slitasjen og vinduenes alder tilsier at det må påregnes økt vedlikehold og utskifting på sikt som en del av normal bygningsmessig fornyelse.

• Det anbefales vedlikehold av overflater, herunder rengjøring, sliping og overflatebehandling/maling av utsatte områder for å beskytte treverket mot videre fuktbelastning og forlenge levetiden.

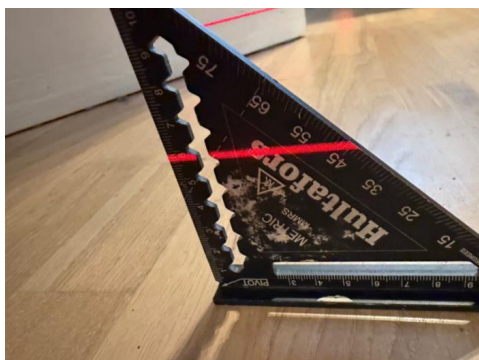
Etasjeskillet og de bærende konstruksjonene er av antatt betong. Det er målt ca 5 mm høydeforskjell på gulv i stue/kjøkken i hovedetasje over en lengde på ca 2 m.

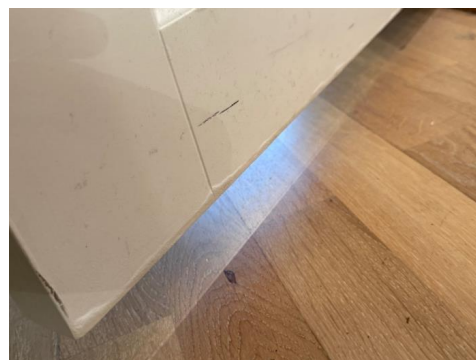
Videre er det registrert svelling i nedre del av baderomsdør, noe som typisk kan relateres til fuktpåvirkning over tid.

- Det anbefales normalt vedlikehold av overflater samt kontroll av baderomsdøren for å begrense videre fuktpåvirkning. Ved behov bør skadet dørblad repareres eller skiftes ut. Utskifting av innvendige dører må påregnes over tid som følge av normal aldring og slitasje.

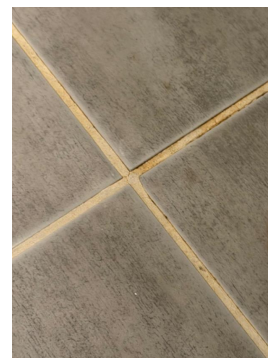
På grunn av alder kan tilstanden til membran og øvrige skjulte fuktsikrende konstruksjoner ikke vurderes fullt ut.

Risikoen for svikt i skjulte konstruksjoner øker med alder, og badet nærmer seg forventet levetid for flere av de fuktsikringskomponentene.

Det ble observert slitasje på fuger i dusjsonen. Forholdene vurderes å være av vedlikeholdsmessig karakter, men kan over tid gi økt risiko for fuktinntrengning dersom de ikke utbedres.

Det er ikke registrert tegn til lekkasje eller fuktskader ved befarings.

- Ingen tiltak anses som nødvendige på kort sikt. Overvåking anbefales, og oppgradering bør påregnes ved framtidig rehabilitering. Slukene bør jevnlig inspiseres og rengjøres. Slitte fuger i dusjsonen bør fornyes for å opprettholde god fuktsikkerhet. Tiltakene vurderes som vedlikeholdstiltak.

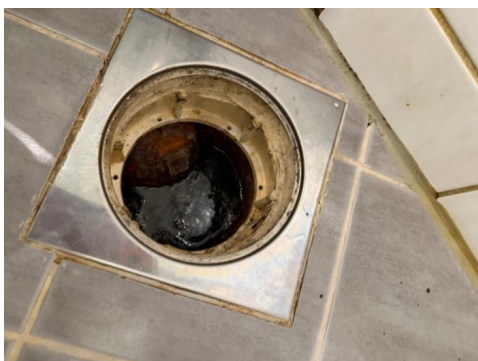
### ! TG 2 Vanntett sjikt, membran og sluk

- Konsekvensen er at membranens tilstand og tetthet er usikker som følge av alder og manglende dokumentasjon, noe som øker risikoen for skjulte fuktskader og kan medføre behov for nærmere undersøkelser og eventuell rehabilitering av våtrommet.
- Konsekvensen er at membranens tilstand og tetthet er usikker som følge av alder og manglende dokumentasjon, noe som øker risikoen for skjulte fuktskader og kan medføre behov for nærmere undersøkelser og eventuell rehabilitering av våtrommet.

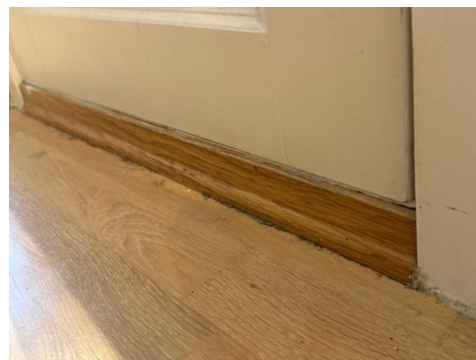
- Manglende tilluftsventilering i våtrommet kan føre til dårlig luftsirkulasjon og høy luftfuktighet. Dette øker risikoen for kondens, muggvekst og fuktskader over tid.
- Over tid kan manglende tilluftsventilering resultere i mugg- og soppdannelse, spesielt på steder som ikke får god nok luftgjennomstrømning.
- Det anbefales å etablere tilfredsstillende tilluft, for eksempel ved spalte under dør eller ventil i dør/vegg. Dette vil bidra til bedre ventilasjon og redusere fuktbelastningen i rommet.
- Det bør etableres tilluft til våtrommet.

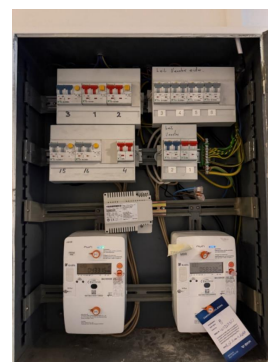
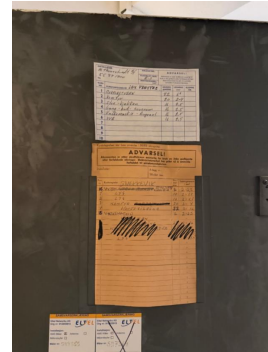
- Manglende samsvarserklæring øker sannsynligheten for at det elektriske anlegget er utført av ufaglærte og at anlegget har feil og mangler. Dette øker fare for brann- og støt og kan i verste fall utgjøre fare for liv og helse. Det kan i tillegg medføre utbedringskostnader. Det er derfor behov for at en kvalifisert elektroaglig person kontrollerer det elektriske anlegget.
- Det er uklart om det er utført arbeider som skulle hatt samsvarserklæring. Boligen har hatt flere eiere etter 1999, og det finnes ingen oversikt over arbeider på det elektriske anlegget før nåværende eiers eiertid. På grunn av at det er usikkert om alle arbeider er utført av faglærte, anbefales det en kontroll av det elektriske anlegget av kvalifisert elektroaglig person.
