# Tilstandsrapport

Boligbygg med flere boenheter

Møllendalsveien 61 B, 5009 BERGEN

Rapportdato: 30.06.2026

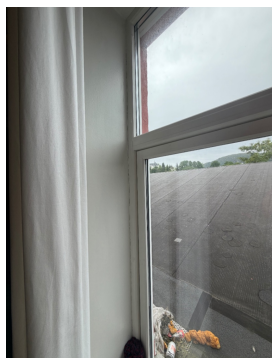
Vinduer har malte treoverflater. Det er registrert normal slitasje og værpåvirkning på enkelte vinduer, særlig i nedre del av karm og ramme hvor fuktbelastningen normalt er størst. Forholdet vurderes å være aldersrelatert og i tråd med forventet slitasje på malte trevinduer over tid.

Det ble ikke registrert tegn til råteskader ved befaringstidspunktet, men overflatene fremstår med behov for vedlikehold for å hindre videre nedbrytning av materialene.

Det anbefales vedlikehold av overflater, herunder rengjøring, sliping og overflatebehandling/maling av utsatte områder for å beskytte treverket mot videre fuktbelastning og forlenge levetiden.

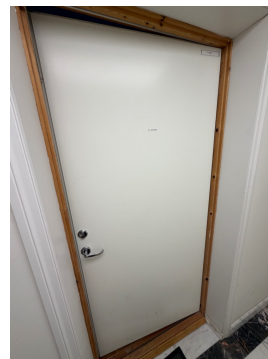
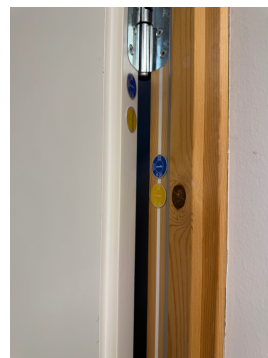
### TG 2 Dører

Det ble ved befaring ikke registrert tegn til råteskader, men overflatene fremstår med behov for vedlikehold for å opprettholde beskyttelsen av treverket og hindre videre nedbrytning som følge av fukt og normal bruk.

Det anbefales vedlikehold av overflater, herunder rengjøring, sliping og overflatebehandling/maling av utsatte områder for å beskytte treverket og bidra til å forlenge levetiden på dørene. Videre anbefales kontroll av beslag, hengsler og pakninger. Slitte eller harde pakninger bør skiftes ved behov for å sikre tilfredsstillende tetthet og funksjon.

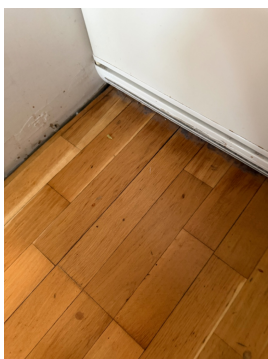
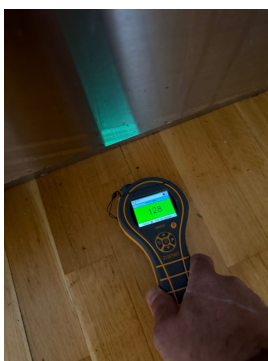
### TG 2 Overflater

Det er ikke registrert forhold som indikerer konstruktiv svikt eller fuktskader ved befaringstidspunktet. Men tegn på tidligere fuktskade på parkettgulvet ved kjøleskap. Området ble fuktmålt uten å vise tegn til fukt.

Forholdene vurderes som overflatemessige avvik, og tilstandsgrad settes til TG 2.

Det anbefales normalt vedlikehold av overflater etter behov, herunder maling, reparasjon og eventuell utskifting av slitte materialer.

Tiltakene vurderes som overflatemessige og av estetisk karakter, og kan utføres i forbindelse med oppussing eller ved ønske om standardheving.

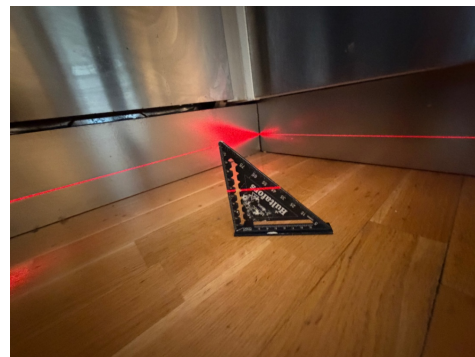
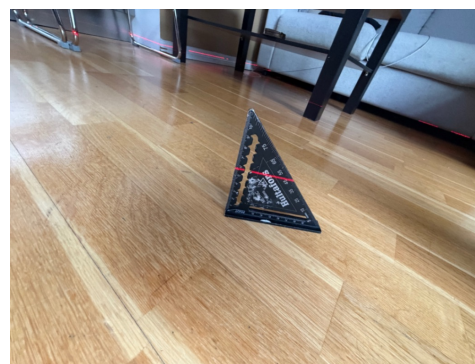
## ! TG 1 Etasjeskille/gulv mot grunn

Etasjeskiller er av betongdekke. Det er målt ca 1 mm høydeforskjell på gulv i hovedetg over en lengde på ca 2 m.

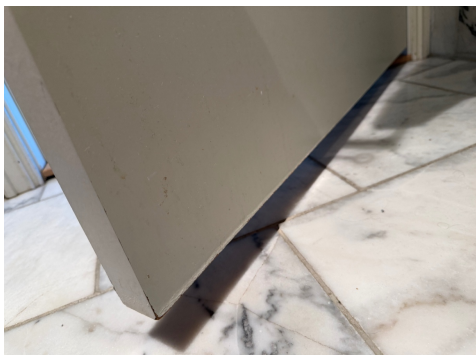
## ! TG 2 Innvendige dører

Videre er det registrert svelling i nedre del av baderomsdør, noe som typisk kan relateres til fuktpåvirkning over tid.

Det anbefales normalt vedlikehold av overflater samt kontroll av baderomsdøren for å begrense videre fuktpåvirkning.

Ved behov bør skadet dørblad repareres eller skiftes ut.

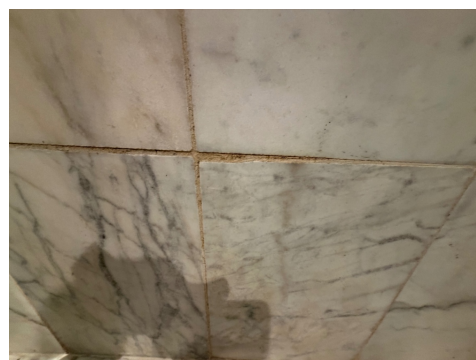
#### TG 2 Overflater vegger og himling

Våtrom er bygningsdeler som over tid utsettes for betydelig fuktbelastning, og slitasje på fuger, overflater, tettesjikt og installasjoner må forventes gjennom normal bruk.

Ved visuell befarings ble det ikke registrert tegn til aktive lekkasjer eller andre forhold som indikerer pågående fuktskader.  
Membran og øvrige fuktsikrende konstruksjoner er skjulte og kan ikke kontrolleres uten destruktive inngrep.

Bygningsdelen gis tilstandsgrad TG2 på grunn av alder, normal slitasje og usikkerhet knyttet til tilstanden på skjulte fuktsikrende konstruksjoner.

Det anbefales jevnlig tilsyn med baderommet for å avdekke eventuelle utviklingstegn knyttet til membranens alder. Fugemasser og overflater bør vedlikeholdes jevnlig for å opprettholde god fuktsikkerhet. Det er ikke behov for umiddelbare tiltak, men det må påregnes at badet har begrenset gjenstående levetid sammenlignet med et nytt våtrom.

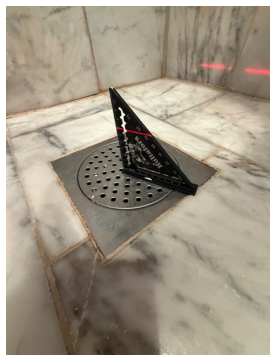
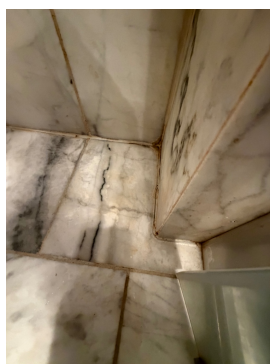
#### TG 2 Overflater Gulv

På grunn av alder kan tilstanden til membran og øvrige skjulte fuktsikrende konstruksjoner ikke vurderes fullt ut.

Risikoen for svikt i skjulte konstruksjoner øker med alder, og badet nærmer seg forventet levetid for flere av de fukttekniske komponentene.

Ingen tiltak anses som nødvendige på kort sikt. Overvåking anbefales, og oppgradering bør påregnes ved framtidig rehabilitering.  
Slukene bør jevnlig inspiseres og rengjøres.

Det anbefales jevnlig tilsyn med baderommet for å avdekke eventuelle utviklingstegn knyttet til membranens alder. Fugemasser og overflater bør vedlikeholdes jevnlig for å opprettholde god fuktsikkerhet. Det er ikke behov for umiddelbare tiltak, men det må påregnes at badet har begrenset gjenstående levetid sammenlignet med et nytt våtrom. Dokumentasjon må innhentes.

Det anbefales jevnlig kontroll av våtrommet, spesielt med tanke på tegn til fukt, lekkasjer og lukt. Ved fremtidig oppgradering bør utførelse dokumenteres i henhold til gjeldende krav.

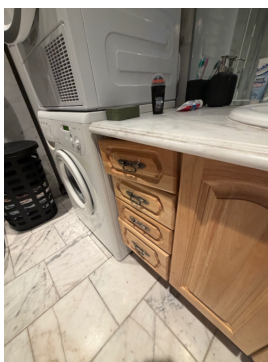
### TG 2 Sanitærutstyr og innredning

Det er registrert skader på skuffefront i baderomsinnredningen.

Skuffefronter bør utbedres eller skiftes.

Utskifting av hele eller deler av innredningen bør påregnes.
