# Tilstandsrapport

Enebolig

Ekerdalen 9H, 5251 SØREIDGREND

Befaringsdato: 10.06.2026

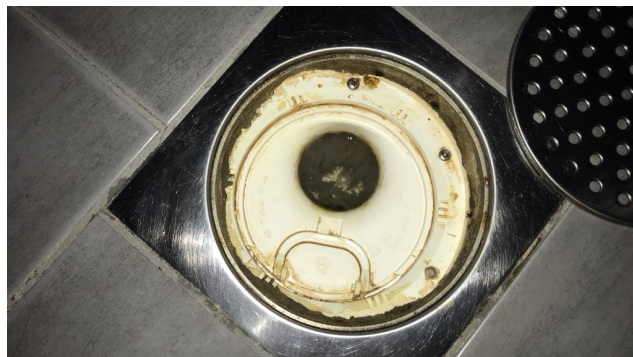
- Mer enn halvparten av forventet brukstid er passert på slukløsningen. Eldre sluk av plast er ofte utsatt for lekkasjer og særlig i overganger. Eventuelle lekkasjer kan medføre fuktskader på tiliggende konstruksjoner. Overvåk tilstanden jevnlig. For å lukke avviket må slukløsningen skiftes ut og sannsynligvis må også membransjiktet skiftes/utbedres. Det er imidlertid vanskelig å si noe om tidspunktet for når dette er nødvendig. Sluket må sjekkes og rengjøres jevnlig.

- Mer enn halvparten av forventet brukstid er passert på membranløsningen. Det er viktig å merke seg at levetiden til en membran varierer basert på kvalitet, installasjon og bruk. Eldre membraner kan bli sprø og sprekke opp, noe som fører til at de mister sin vanntettende funksjon. Dette kan resultere i vannlekkasjer gjennom vegger og gulv og fuktskader. Overvåk tilstanden jevnlig. For å lukke avvik må tettesjiktet skiftes ut, men tidspunktet for når dette er nødvendig er vanskelig å si noe om.

Bilde viser sluk

Viser til vurderinger og eventuelle anbefalte tiltak som er nevnt over.

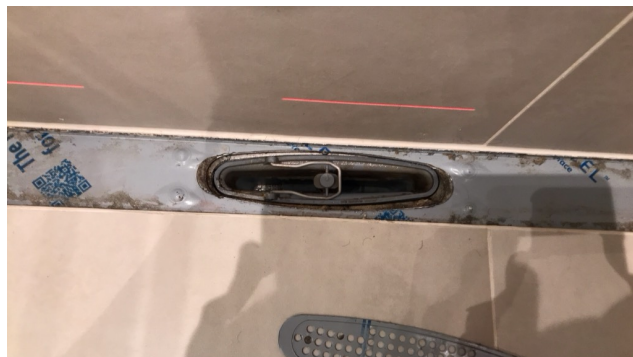
- Det er påvist avvik i fallforhold til sluk i forhold til krav i forskrift på byggetidspunktet. Ok fall i dusjsone, under anbefalt fall utenfor dusjsonen. Til tross for avviket i fall/høydeforskjell til sluk, vil gulvet fortsatt kunne lede vann mot sluket, men med redusert effektivitet. Dette kan potensielt øke risikoen for vannansamling i enkelte områder av badet. Vær oppmerksom ved bruk. For å lukke avviket må gulvet bygges om, for å få riktig fall til sluk. Det vil imidlertid sjelden være økonomisk rasjonelt som et enkeltstående tiltak. Ved en eventuell renovering, påse at badet bygges med riktig fall til sluk.

Sluk av plast.

Ukjent tettesjikt/membran.

Bilde viser sluk i dusj
