# Tilstandsrapport

Enebolig

Ekerdalen 9H, 5251 SØREIDGREND

Rapportdato: 30.06.2026

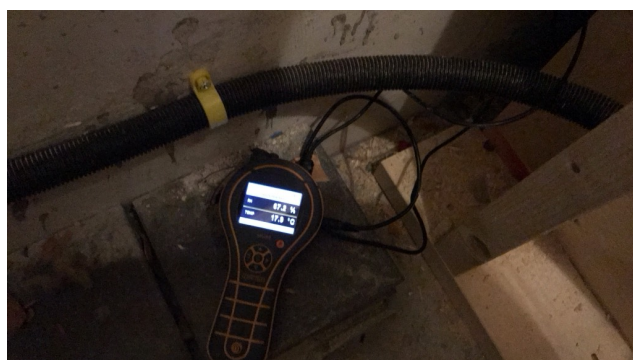
Fuktmåling er foretatt i vegg fra kott, uten å avdekke unormale forhold i konstruksjonen.

Det er målt relativ luftfuktighet (RF) på 67,2 % ved 17,9°C og trefukt på 12,9 vektprosent.

Bilde viser måling av luftfuktighet (RF)
