# Tilstandsrapport

## Andelsleilighet

Trondheimsveien 5 D  
0560 OSLO  
Gnr./Bnr.: 230/443  
Oslo kommune

Rapportdato: 16.07.2026  
Befaringsdato: 10.07.2026  
Referansenummer: 15084270

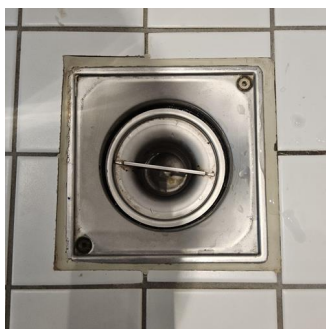
Tettesjiktets tilslutning til sluk -  
Sluk bad

| | Tettesjiktets tilslutning til sluk | Overgangen mellom sluk og vannnett sjikt er uoversiktlig på grunn av valgt slukløsning/utførelse, noe som gjør at overgangen er skjult og derfor ikke visuelt kontrolleres. Det gjøres oppmerksom på at er ikke krav om synlige skruer eller synlig overgang mellom klemring/tettesjikt. |

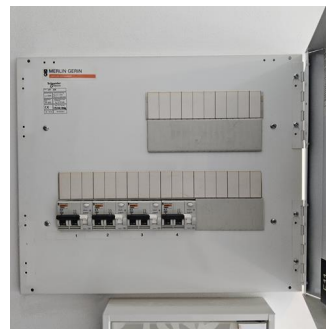
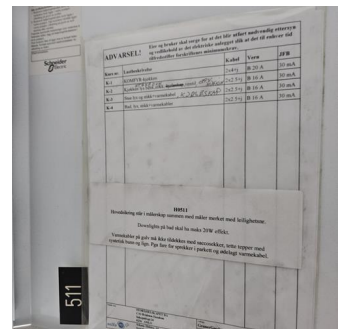
Ja. Det er registrert forhold (mangler samsvarserklæring på deler av el-anlegget) som tyder på behov for at en kvalifisert elektrofaglig person gjennomfører en utvidet kontroll av det elektriske anlegget. Det er kun en slik tilleggsundersøkelse som kan gi en fullstendig oversikt over tilstanden, eventuelle feil og mangler, og hvilke tiltak som kan være nødvendige.
