# Tilstandsrapport

Enebolig

Høglivegen 19, 5310 HAUGLANDSHELLA

Befaringsdato: 22.06.2026

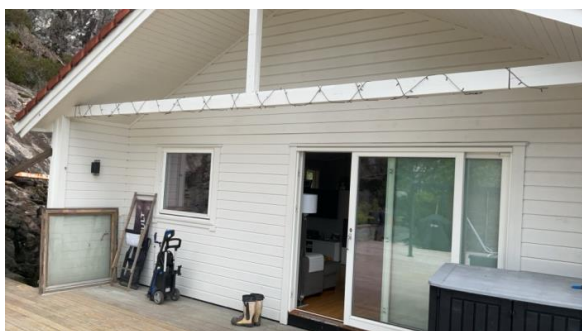
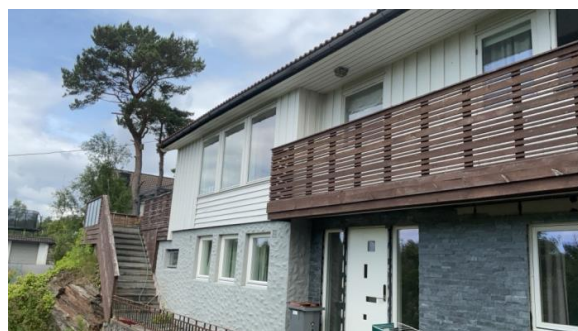
Veggene har bindingsverks konstruksjon fra byggeår. Fasade/kledning har liggende og stående bordkledning. Under etg er i mur konstruksjon med pusset utførelse, både munkepuss, slett fiberpuss og fasadestein ved entre.

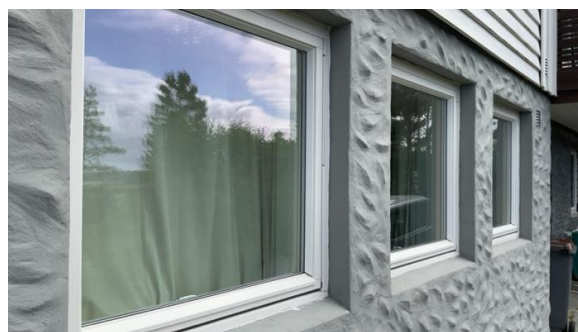
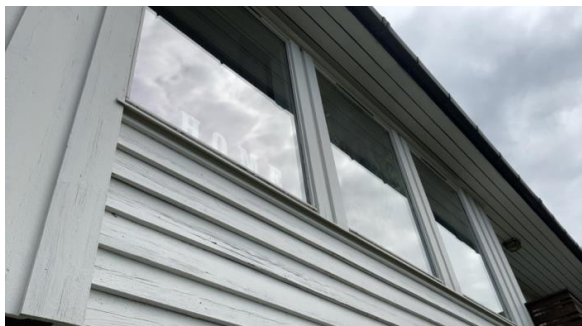
Bygningen har malte trevinduer med 2-lags glass.

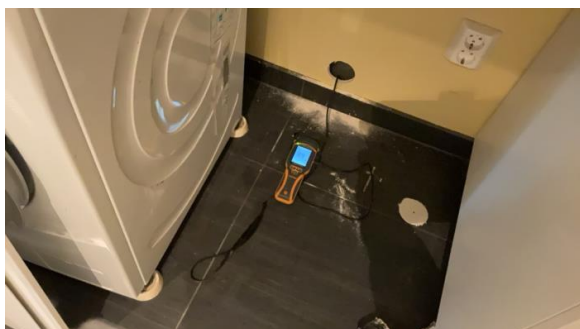
Gulvet har laminat og fliser. Veggene har plater, panel og betong/mur. Hulltaking er foretatt uten å påvise unormale forhold. Hulltaking er foretatt ved/i Vaskerom. Fuktkvotemåling (vekt%) i konstruksjonen ble målt til 9.

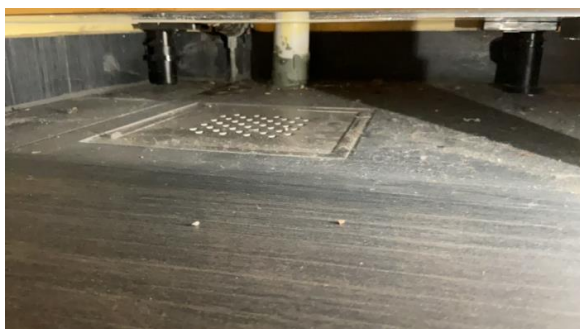
- Når sluket har begrenset tilgang, er det vanskelig å rengjøre sluket og å inspisere den for å oppdage skader i membranen/fuger rundt sluket, som er avgjørende for å forhindre lekkasjer.

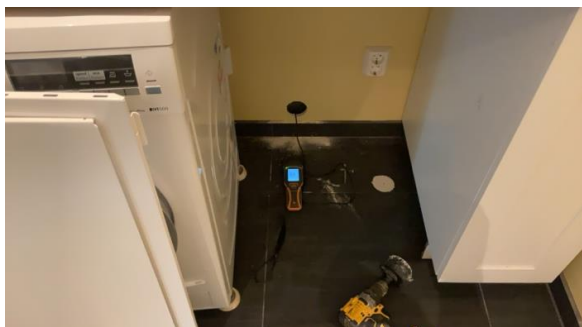
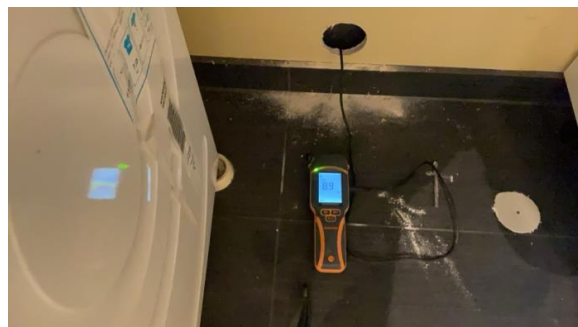
Hulltaking er foretatt uten å påvise unormale forhold. Hulltaking er foretatt ved/i Ved vaskemaskin.. Fuktkvotemåling (vekt%) i konstruksjonen ble målt til 9.

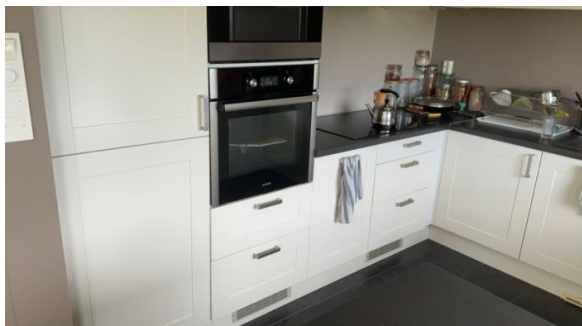
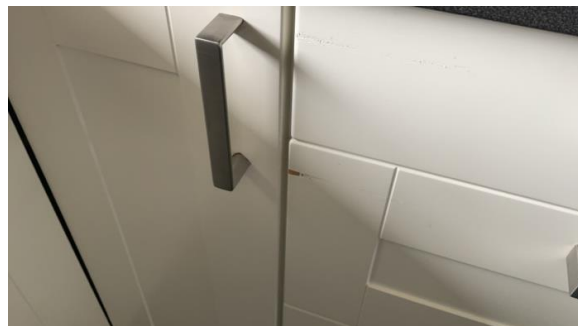
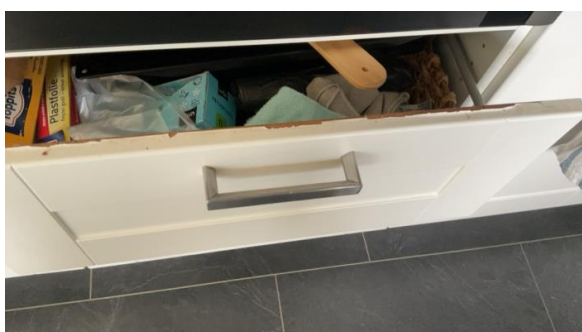
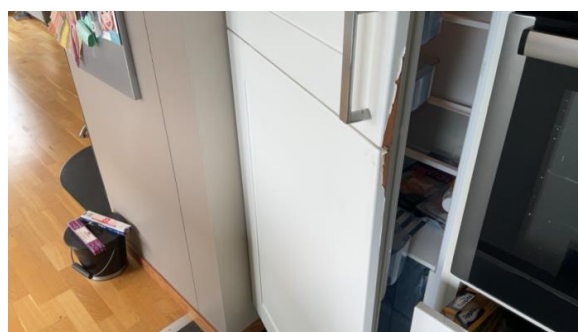
- Det er påvist skader på overflater/kjøkkeninnredning utover normal slitasjegrad.

skadene er kosmetisk og ny eier må selv avgjøre om frontene må byttes.

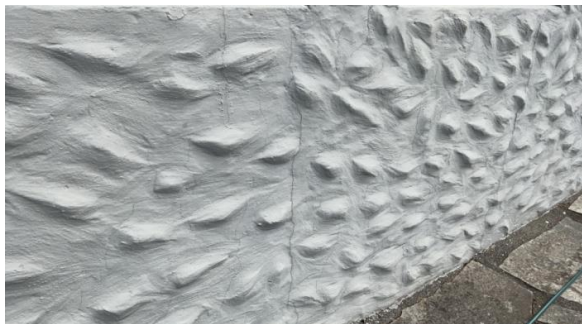
- Det er registrert skråriss som er symptom på setninger.
- Grunnmuren har sprekke-dannelser.

Det er sprekke-dannelse i grunnmur på fremsiden av huset.  
Baksiden er gravd opp og etterisolert med Sto puss system.  
her er det lagt inn isolasjon og to lag fiberpuss.

pigge vekk murpuss og pusse på nytt med fiberarmert fiberpuss.
