# Tilstandsrapport

Rekkehus

Storetveitvegen 90 F, 5072 BERGEN

Befaringsdato: 16.12.2025

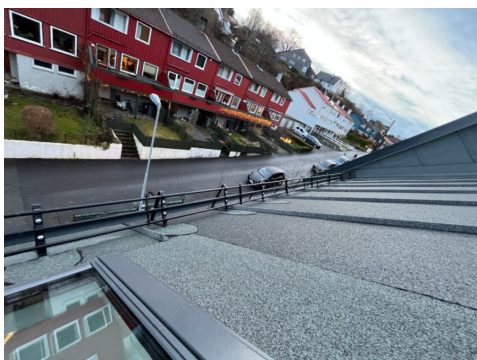
### ! TG 0 Takteking

Taktekkingen er av takpapp. Taket er besiktiget fra takvindu. Sameiets vedlikeholdsplikt omfatter denne bygningsdelen.

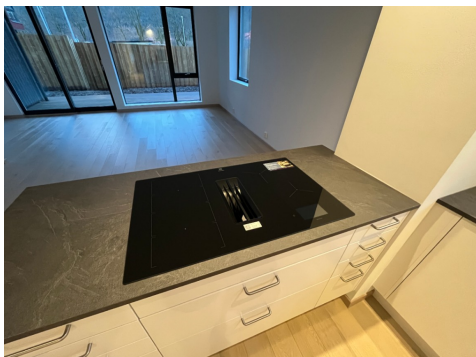
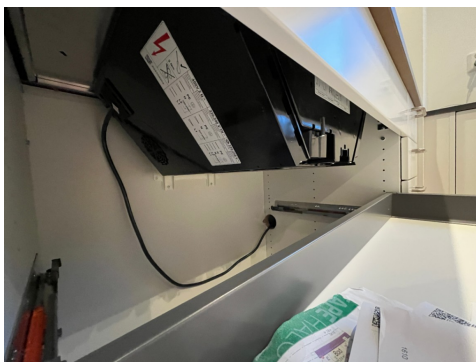
### ! TG 2 Avtrekk

Kjøkken har ventilator med omluft (kullfilter).

- Det er kun kullfilterventilator på kjøkkenet og heller ikke andre forserte/mekaniske avtrekksløsninger fra kokesonen.

TG2 i henhold til NS3600. For å oppnå TG1 må det etableres utblåsning fra kjøkkenventilator til frisk luft

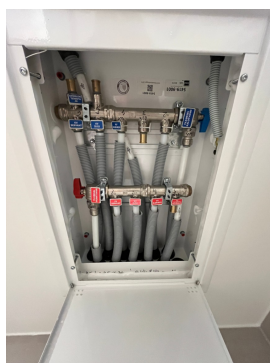
Rør skap bad 1 etasje

Innvendige vannledninger er av plast (rør i rør). Det er besiktiget i rørskap.

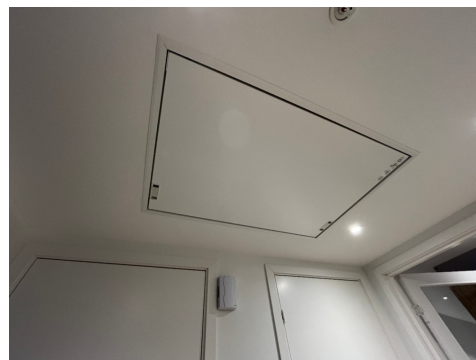
### ! TG 0 Ventilasjon

Boligen har balansert ventilasjon. Aggregat i taket i gang/entre.

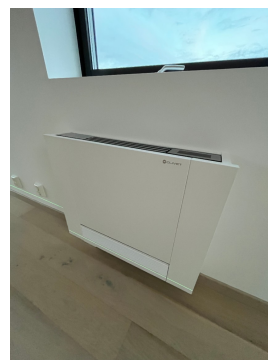
### ! TG 0 Andre VVS-installasjoner

Viftekonvektor i 3 etasje.
