# Tilstandsrapport

Enebolig

Tryms veg 23, 5221 NESTTUN

Befaringsdato: 24.03.2026

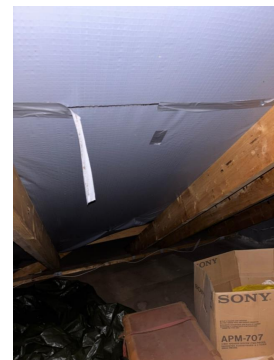
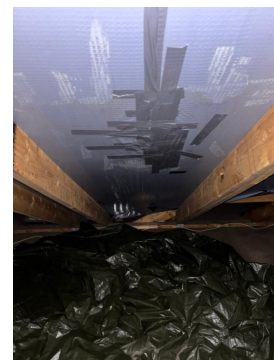
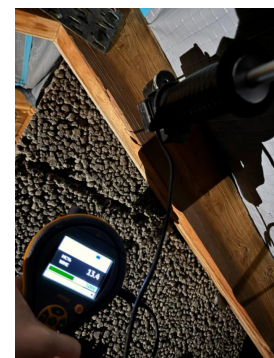
Duken som ligger som sutak er revnet enkelte steder, den er lappet med tape.

Det er gjort fuktmålinger på plasser hvor det er merker uten å avdekke målinger utover normale verdier.

Det er noe fukt/råteskader på kistene.

Råteskadet trevirke må skiftes.

En må påregne at innen 5 til 10 års periode må taket skiftes.

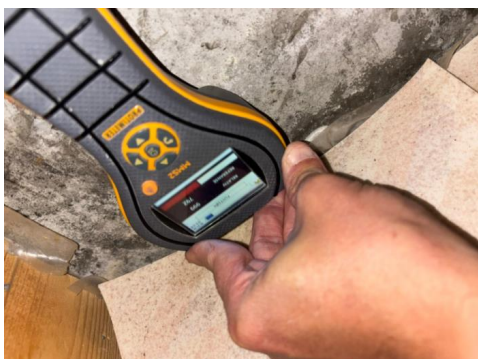
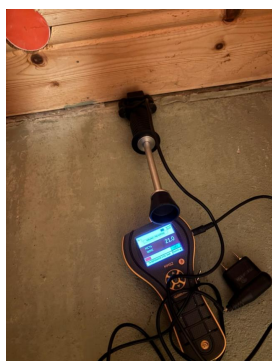
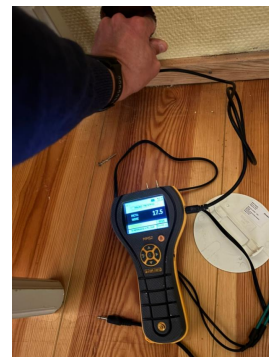
- Det er i hulltaking påvist fukt-/råteskader.

- Ytterligere undersøkelser må foretas for å få kartlagt årsak og omfanget på eventuelle skader.

Åpne vegger for å finne avviket og kartlegge omfanget.

**Kostnadsestimat: Over 500 000**

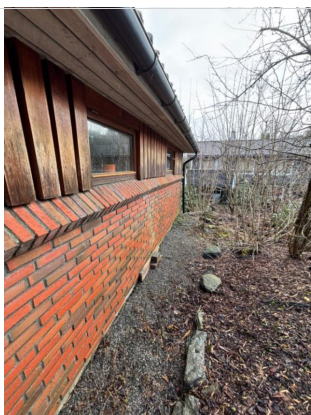
## Garasje

Det er et sig på ene bakhjørne til garasjen, det en en større sprekk i teglsteinsmuren som er ytterveggen.
