# Tilstandsrapport

Boligbygg med flere boenheter

Formanns vei 21, 5037 BERGEN

Befaringsdato: 25.06.2026

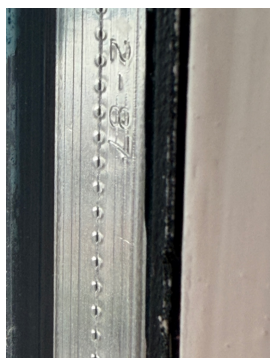
Vinduer har malte treoverflater. Det er registrert normal slitasje og værpåvirkning på enkelte vinduer, særlig i nedre del av karm og ramme hvor fuktbelastningen normalt er størst. Forholdet vurderes å være aldersrelatert og i tråd med forventet slitasje på malte trevinduer over tid.

Det ble ikke registrert tegn til råteskader ved befaringstidspunktet, men overflatene fremstår med behov for vedlikehold for å hindre videre nedbrytning av materialene.

Det anbefales vedlikehold av overflater, herunder rengjøring, sliping og overflatebehandling/maling av utsatte områder for å beskytte treverket mot videre fuktbelastning og forlenge levetiden.

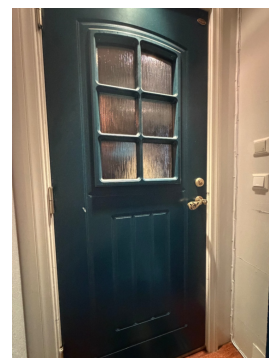
### TG 2 Dører

Det ble ved befaring ikke registrert tegn til råteskader, men overflatene fremstår med behov for vedlikehold for å opprettholde beskyttelsen av treverket og hindre videre nedbrytning som følge av fukt og normal bruk.

Det anbefales vedlikehold av overflater, herunder rengjøring, sliping og overflatebehandling/maling av utsatte områder for å beskytte treverket og bidra til å forlenge levetiden på dørene. Videre anbefales kontroll av beslag, hengsler og pakninger. Slitte eller harde pakninger bør skiftes ved behov for å sikre tilfredsstillende tetthet og funksjon.

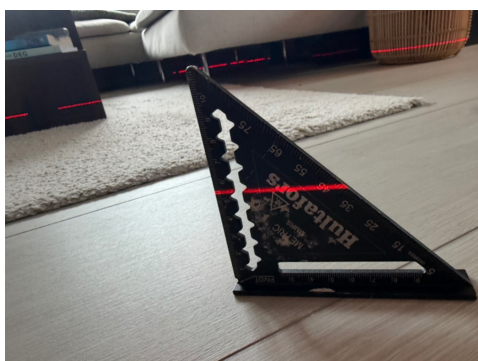
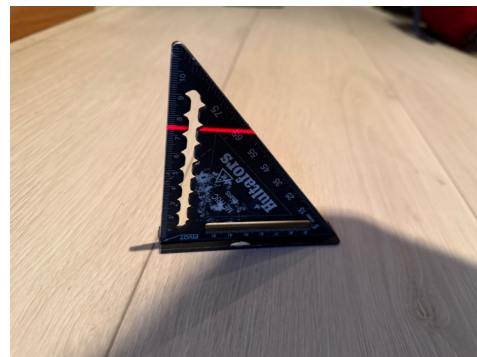
- Målt høydeforskjell på mellom 10 - 20 mm innenfor en lengde på 2 meter. Tilstandsgrad 2 gis med bakgrunn i standardens krav til godkjente måleavvik.

Det er registrert enkelte mindre gliper mellom gulv og listverk, samt små høydeforskjeller i gulvflaten som følge av mindre avvik i etasjeskiller. Slike forhold har hovedsakelig estetisk betydning, men kan indikere naturlige bevegelser og noe ujevnheter i underlaget.

Det bemerkes at denne typen avvik er vanlig og må påregnes i eldre boliger, hvor konstruksjoner og materialer har hatt naturlig bevegelse og svinn over tid. Tiltak er ikke påkrevd, men utbedring kan vurderes ved rehabilitering eller ved ønske om bedre estetisk resultat.

Forholdet vurderes til TG2, da det foreligger avvik fra dagens krav til planhet og utførelse.

- For å få tilstandsgrad 0 eller 1 må høydeforskjeller rettes opp. Det vil imidlertid sjelden være økonomisk rasjonelt som et enkeltstående tiltak i en bolig som dette. Dersom boligen en gang skal renoveres, kan man vurdere slike tiltak.

Skjevheter i etasjeskille og gulv er å forvente i eldre boliger. Det er ikke behov for utbedrings tiltak.

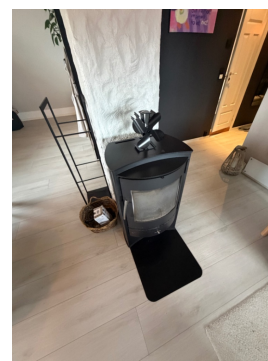
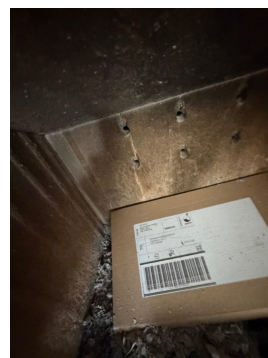
## ! TG 2 Pipe og ildsted

Det er registrert skadet stein/foringsstein i vedovn. Skaden vurderes å være slitasjerelatert og kan påvirke ovnens funksjon og levetid over tid. Det er ikke registrert forhold som indikerer akutt svikt ved befarings.

Det anbefales å utbedre forholdet ved å skifte skadet stein/foring. Tiltaket bør utføres i henhold til produsentens anvisninger. Dersom skaden er omfattende eller ovnen er av eldre type, bør utskifting av ovnen vurderes.

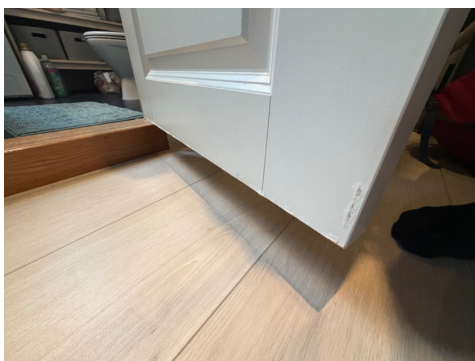
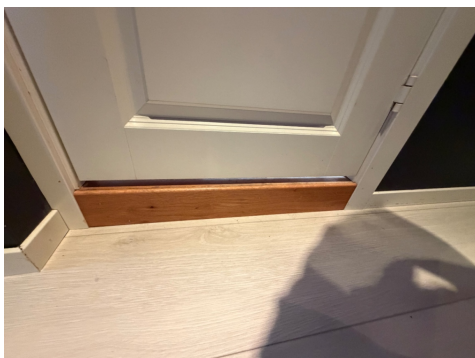
## ! TG 2 Innvendige dører

Videre er det registrert svelling i nedre del av baderomsdør, noe som typisk kan relateres til fuktpåvirkning over tid.

Det anbefales normalt vedlikehold av overflater samt kontroll av baderomsdøren for å begrense videre fuktpåvirkning.  
Ved behov bør skadet dørbord repareres eller skiftes ut.  
Utskifting av innvendige dører må påregnes over tid som følge av normal aldring og slitasje.

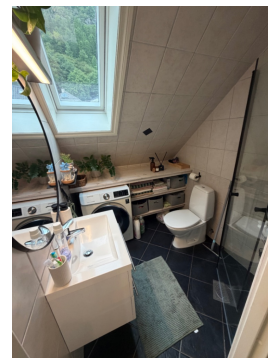
#### TG 2 Overflater vegger og himling

Baderommet fremstår med normal bruksslitasje og aldersrelaterte tegn til slitasje på overflater og detaljer.  
Våtrom er bygningsdeler som over tid utsettes for betydelig fuktbelastning, og slitasje på fuger, overflater, tettesjikt og installasjoner må forventes gjennom normal bruk.

Ved visuell befaring ble det ikke registrert tegn til aktive lekkasjer eller andre forhold som indikerer pågående fuktskader.  
Membran og øvrige fuktsikrende konstruksjoner er skjulte og kan ikke kontrolleres uten destruktive inngrep.

Bygningsdelen gis tilstandsgrad TG2 på grunn av alder, normal slitasje og usikkerhet knyttet til tilstanden på skjulte fuktsikrende konstruksjoner.

Det anbefales jevnlig tilsyn med baderommet for å avdekke eventuelle utviklingstegn knyttet til membranens alder. Fugemasser og overflater bør vedlikeholdes jevnlig for å opprettholde god fuktsikkerhet. Det er ikke behov for umiddelbare tiltak, men det må påregnes at badet har begrenset gjenstående levetid sammenlignet med et nytt våtrom.

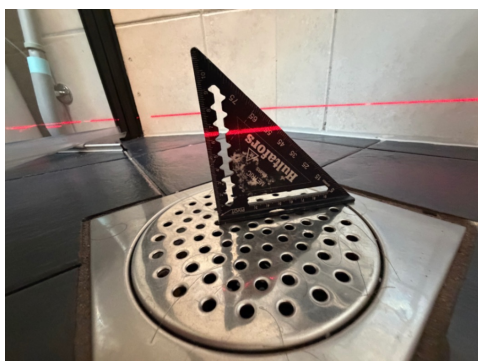
### TG 2 Sluk, membran og tettesjikt

TG2 settes på bakgrunn av alder, manglende dokumentasjon og økt risiko for fremtidige fuktelaterte skader.

- Det må innhentes dokumentasjon. Manglende membran/tettesjikt medfører risiko for lekkasjer og fukt i konstruksjonen.
- Det må innhentes dokumentasjon.
- Det er viktig å merke seg at levetiden til en membran varierer basert på kvalitet, installasjon og bruk. Eldre membraner kan bli sprø og sprekke opp, noe som fører til at de mister sin vanntettende funksjon. Dette kan resultere i vannlekkasjer gjennom vegger og gulv og fuktskader.

Dokumentasjon må innhentes.

Det anbefales jevnlig kontroll av våtrommet, spesielt med tanke på tegn til fukt, lekkasjer og lukt. Ved fremtidig oppgradering bør utførelse dokumenteres i henhold til gjeldende krav.
