# Tilstandsrapport

Fritidsbolig

Mødalsvegen 53, 5600 NORHEIMSUND

Befaringsdato: 05.05.2025

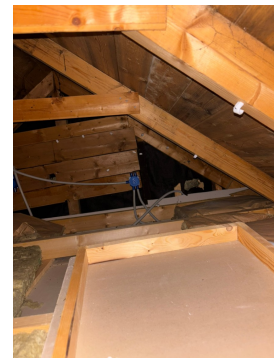
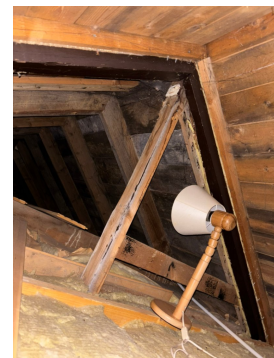
**Vurdering av avvik:**

**Konsekvens/tiltak**

- Lokal utbedring bør utføres.

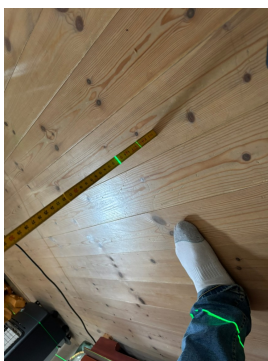
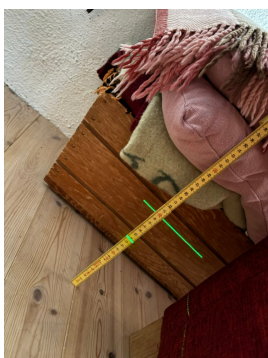
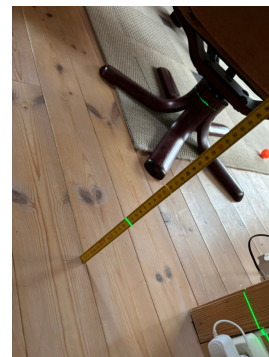
### Vurdering av avvik:

- Målt høydeforskjell på mellom 10 - 20 mm innenfor en lengde på 2 meter. Tilstandsgrad 2 gis med bakgrunn i standardens krav til godkjente måleavvik.
- Målt høydeforskjell på over 30 mm gjennom hele rommet. Tilstandsgrad 3 gis med bakgrunn i standardens krav til godkjente måleavvik.

Det er ikke umiddelbar kostnad ved dette avviket, skjevhet i gulvet rettes kun opp etter ønske.

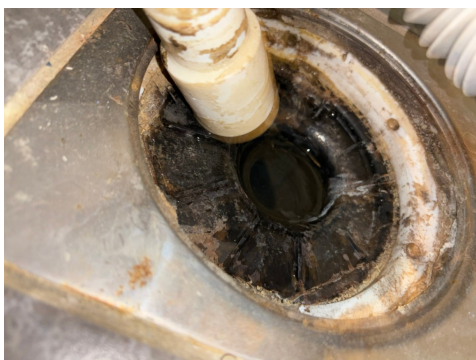
### Vurdering av avvik:

- Det er påvist at høydeforskjell fra topp slukrist til gulv/synlig topp membran ved dørterskel er mindre enn 25 mm.
- Det er påvist avvik i fallforhold til sluk i forhold til krav i forskrift på byggetidspunktet.

Ved mulig lekkasje av større mengde kan vann gå til dør før til sluk. Fortsatt bruk av kabinett.

### Konsekvens/tiltak

- Overvåk tilstanden jevnlig. For å få tilstandsgrad 0 eller 1 må slukløsningen skiftes ut og sannsynligvis må også membransjiktet skiftes/utbedres. Det er imidlertid vanskelig å si noe om tidspunktet for når dette er nødvendig.
- Det er viktig å merke seg at levetiden til en membran varierer basert på kvalitet, installasjon og bruk. Eldre membraner kan bli sprø og sprekke opp, noe som fører til at de mister sin vanntettende funksjon. Dette kan resultere i vannlekkasjer gjennom vegger og gulv og fuktskader.

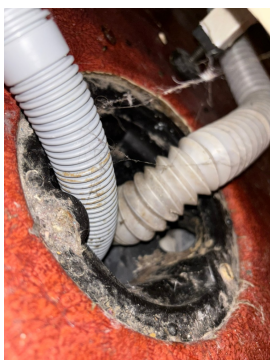
### Vurdering av avvik:

- Det er påvist at høydeforskjell fra topp slukrist til gulv/synlig topp membran ved dørterskel er mindre enn 25 mm.
- Det er påvist avvik i fallforhold til sluk i forhold til krav i forskrift på byggetidspunktet.

Våtrommet fungerer til daglig bruk slik det er utført i dag med kabinett og vann ledes til sluk.  
Ved mulig lekkasje av større mengde kan vann gå til dør før til sluk.  
Fortsatt bruk av kabinett.  
Ved endret bruk må overflater oppgraders.  
Lime ned belegget på nytt.

## Konsekvens/tiltak

- Overvåk tilstanden jevnlig. For å få tilstandsgrad 0 eller 1 må slukløsningen skiftes ut og sannsynligvis må også membransjiktet skiftes/utbedres. Det er imidlertid vanskelig å si noe om tidspunktet for når dette er nødvendig.
- Det er viktig å merke seg at levetiden til en membran varierer basert på kvalitet, installasjon og bruk. Eldre membraner kan bli sprø og sprekke opp, noe som fører til at de mister sin vanntettende funksjon. Dette kan resultere i vannlekkasjer gjennom vegger og gulv og fuktskader.

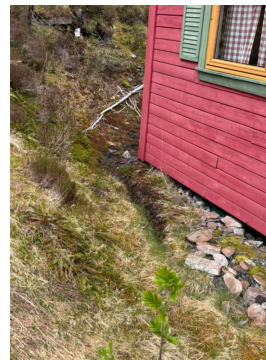
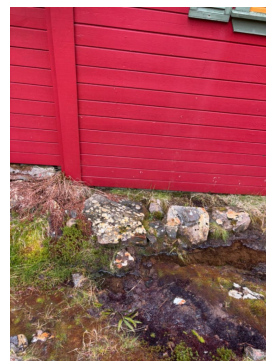
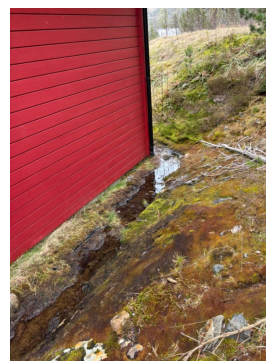
## ! TG 2 Fuktsikring og drenering

Boligen har drenering fra byggeår.  
Hytten har ikke tilfylte yttervegger.  
Dreneringen er antatt utført med drenerende masser rundt boligen, drenering er ikke mulig å vurdere med sikkerhet vedrørende funksjonalitet, det kan være flere forhold under bakkenivå som kan ha negativ betydning. For eksempel vannårer i fjell terreng, tilsig av fukt etc. forbehold vedrørende dette.

- Det bør foretas terrengjusteringer.
- Det må foretas terrengdrenering på eiendommen.

**Kostnadsestimat: 50 000 - 100 000**
