# Tilstandsrapport

📍 Manglerudveien 14, 0678 OSLO

Befaringsdato: 07.08.2026

Rapportdato: 19.08.2026

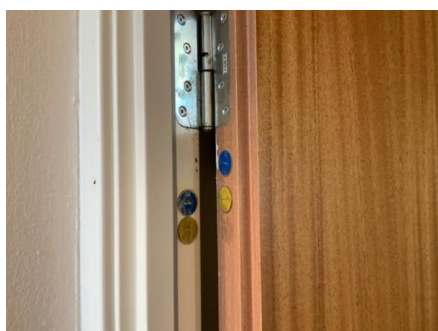
Det er brann- og lydklassifisert entrédør og balkongdør i treverk med 2-lags glass.

Bygningsdelen er vurdert innenfor tg1 da den innehar normal bruksslitasje etter alder.

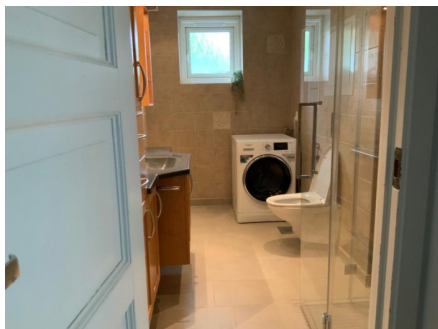
Våtrommet er oppført etter tekniske forskrifter i perioden 1997–2010.

Det foreligger ingen dokumentasjon fremvist.

Alder fra 2006 opplyses fra tidligere. Videre fornying med nye fliser og varmekabler på gulv 2022. Opplysninger fra tidligere prospekt.

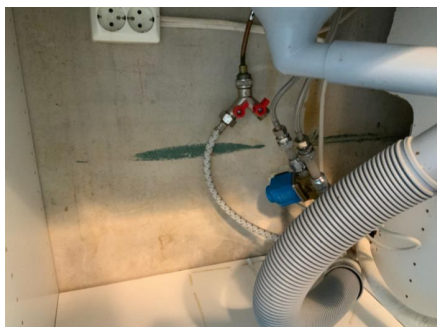
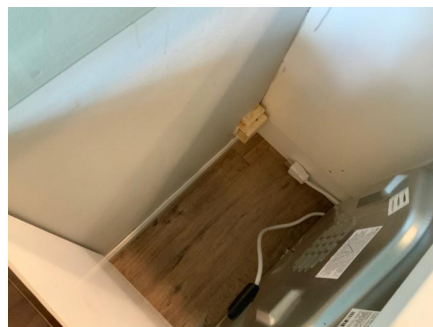
Kjøkkeninnredningen har glatte fronter og benkeplate i laminat. Det er kjøl/frysenskap, oppvaskmaskin, komfyr og vannstoppsystem.  
- Nyere benkeplate 2026.
