# Tilstandsrapport

Boligbygg med flere boenheter

Sikthaugen 41, 5145 FYLLINGSDALEN

Rapportdato: 30.06.2026

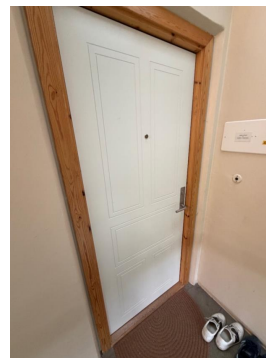
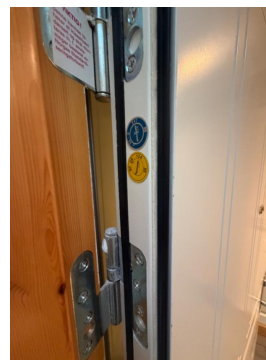
#### Vurdering av avvik:

- Det er avvik:

Det ble ved befaring ikke registrert tegn til råteskader, men overflatene fremstår med behov for vedlikehold for å opprettholde beskyttelsen av treverket og hindre videre nedbrytning som følge av fukt og normal bruk.

Det anbefales vedlikehold av overflater, herunder rengjøring, sliping og overflatebehandling/maling av utsatte områder for å beskytte treverket og bidra til å forlenge levetiden på dørene. Videre anbefales kontroll av beslag, hengsler og pakninger. Slitte eller harde pakninger bør skiftes ved behov for å sikre tilfredsstillende tetthet og funksjon.

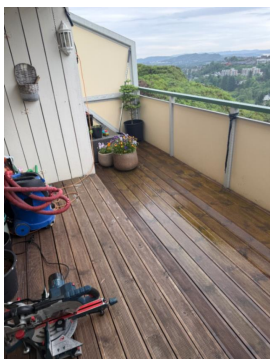
### ! TG 2 Balkonger, terrasser og rom under balkonger

Det er ikke registrert synlige lekkasjer eller skader ved befaringstidspunktet, men skjulte svekkelser i tettesjikt kan ikke utelukkes.

Det anbefales jevnlig kontroll av overflater, fallforhold og tilslutninger.

Ved tegn til lekkasje eller fuktskader bør konstruksjonen åpnes for nærmere undersøkelse. På sikt må det påregnes vedlikehold eller utskifting av tettesjikt som følge av alder og normal levetid.

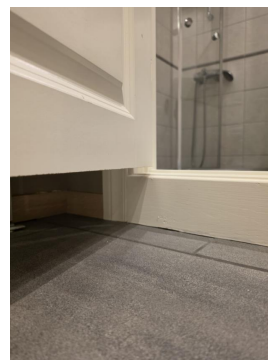
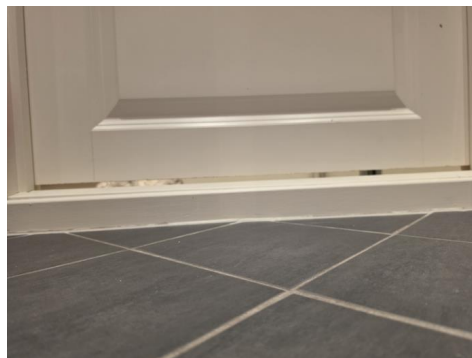
- Målt høydeforskjell på mellom 10 - 20 mm innenfor en lengde på 2 meter. Tilstandsgrad 2 gis med bakgrunn i standardens krav til godkjente måleavvik.

Det er registrert enkelte mindre gliper mellom gulv og listverk, samt små høydeforskjeller i gulvflaten som følge av mindre avvik i etasjeskiller. Slike forhold har hovedsakelig estetisk betydning, men kan indikere naturlige bevegelser og noe ujevnhet i underlaget.

Forholdet vurderes til TG2, da det foreligger avvik fra dagens krav til planhet og utførelse.

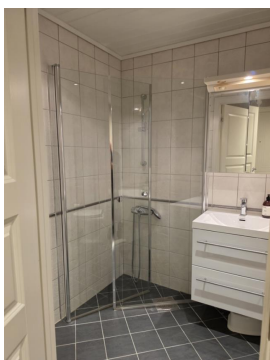
Baderommet fremstår med normal bruksslitasje og aldersrelaterte tegn til slitasje på overflater og detaljer.  
Våtrom er bygningsdeler som over tid utsettes for betydelig fuktbelastning, og slitasje på fuger, overflater, tettesjikt og installasjoner må forventes gjennom normal bruk.

Ved visuell befarings ble det ikke registrert tegn til aktive lekkasjer eller andre forhold som indikerer pågående fuktskader.  
Membran og øvrige fuktsikrende konstruksjoner er skjulte og kan ikke kontrolleres uten destruktive inngrep.

Bygningsdelen gis tilstandsgrad TG2 på grunn av alder, normal slitasje og usikkerhet knyttet til tilstanden på skjulte fuktsikrende konstruksjoner.

Det anbefales jevnlig tilsyn med baderommet for å avdekke eventuelle utviklingstegn knyttet til membranens alder. Fugemasser og overflater bør vedlikeholdes jevnlig for å opprettholde god fuktsikkerhet. Det er ikke behov for umiddelbare tiltak, men det må påregnes at badet har begrenset gjenstående levetid sammenlignet med et nytt våtrom.

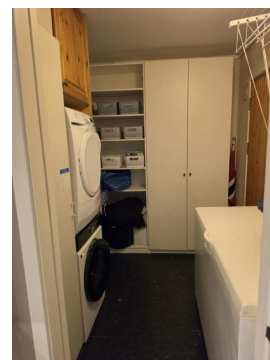
ETASJE > VASKEROM

Vaskerommet fremstår som teknisk og bygningsmessig eldre enn normal forventet levealder for våtrom. Når våtrom overskrider sin anbefalte brukstid, øker risikoen for fukt- og vannskader som følge av slitasje på membran, rørføringer og overflater. Det gjøres oppmerksom på at tilstanden kan innebære redusert funksjon og høyere vedlikeholdsbehov.

Det anbefales jevnlig tilsyn med baderommet for å avdekke eventuelle utviklingstegn knyttet til membranens/vinyl beleggets alder. Overflater bør vedlikeholdes jevnlig for å opprettholde god fuktsikkerhet. Det er ikke behov for umiddelbare tiltak, men det må påregnes at badet har begrenset gjenstående levetid sammenlignet med et nytt våtrom.

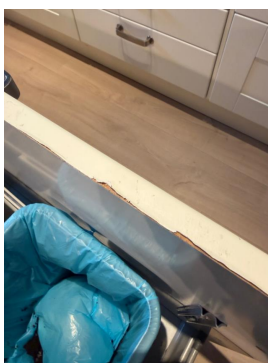
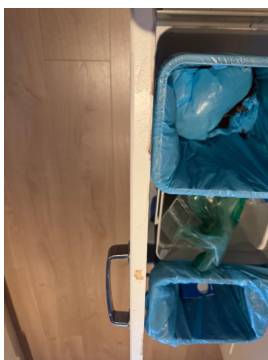
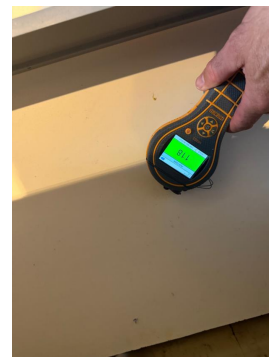
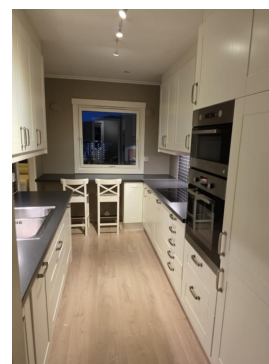
- Det er påvist skader på overflater/kjøkkeninnredning utover normal slitasjegrad.

Fuktsøk gjennomført i kjøkkenskap under vask, ved kjøleskap og oppvaskmaskin, uten funn av fukt.

Avviket bør utbedres.

Det anbefales også normalt vedlikehold av overflater og kontroll av hengsler, skinner og beslag. Oppgradering eller utskifting av kjøkkeninnredning må påregnes på sikt som følge av alder og slitasje.

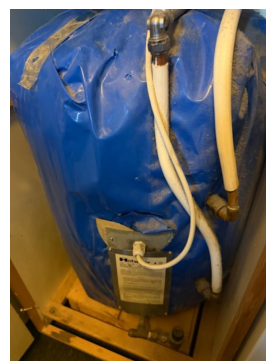
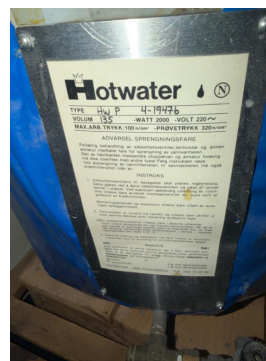
Det ble ikke registrert aktiv lekkasje ved befaringstidspunktet, men alder og utførelse medfører en betydelig økt risiko for innvendig korrosjon, funksjonssvikt og vannlekkasje.

Berederen er ikke etablert med tilfredsstillende lekkasjesikring i henhold til dagens krav, og den elektriske tilkoblingen fremstår ikke å være utført i samsvar med dagens forskriftskrav. Dette medfører økt risiko for både vannskader og elektriske forhold.

På bakgrunn av vesentlig overskredet forventet levetid, manglende lekkasjesikring og elektrisk tilkobling som ikke tilfredsstillende dagens krav, settes tilstandsgrad til TG3.

Installasjonen bør etableres med tilfredsstillende lekkasjesikring, herunder oppsamlingskar eller annen godkjent løsning med avledning til sluk der dette er påkrevd, samt forskriftsmessig elektrisk tilkobling.

Kostnadsestimat: 20 000 - 100 000
