# Tilstandsrapport

📍 Bjerregaards gate 56 H, 0174

Befaringsdato: 31.07.2026

Oppdragsnr.: 22617-1174

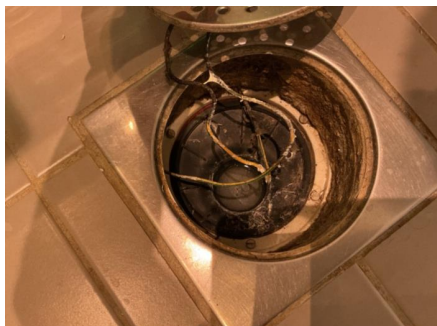
Høydeforskjell mellom topp gulv ved døren og topp slukrist er målt til ca. 19 mm.

- Sluket har oppnådd mer enn halvparten av forventet levetid. Eldre sluk gir større mulighet for slitasje som kan føre til utettheter.
- Membranen har oppnådd en alder hvor fremtidig funksjon er mer usikker. Når tettesjikt blir eldre, kan elastisitet og tetthet gradvis reduseres. Dette gir økt risiko for utettheter over tid. Jevnlige tilsyn anbefales, og oppgradering må påregnes på sikt.

Sluk.

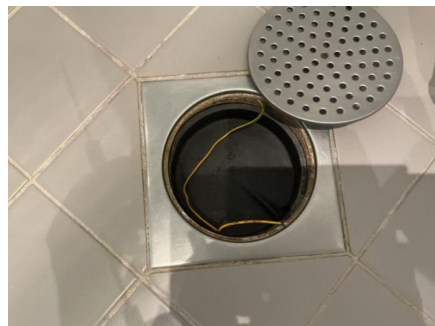
Hjelpesluk.
