# Tilstandsrapport

Boligbygg med flere boenheter

Øvre Fyllingsveien 123, 5146 FYLLINGSDALEN

Rapportdato: 30.06.2026

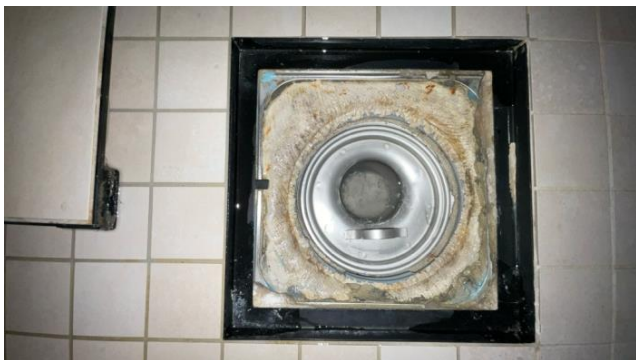
Sluk av plast.

Ukjent tettesjikt/membran.

Bildet viser sluk.
