# Tilstandsrapport

OSLO TAKST OG EIENDOM AS

📍 Arendalsgata 14, 0463 OSLO

# gnr. 221, bnr. 12, snr. 42

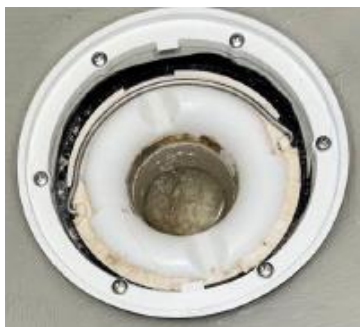
Sluk/membran

Se vedlagt rapport for utbedring av tettesjikt rundt sluk.

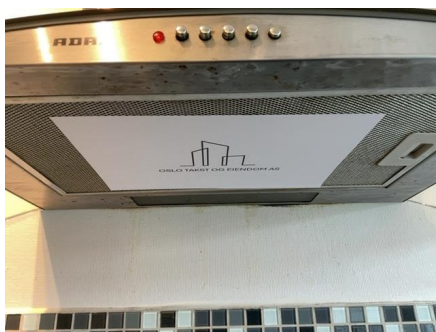
Papirtest

Ventilator blir kontrollert med papir/ark.

Det kan være løsningen ved kanal ut yttervegg strider mot sameiets vedtekter. Dette er ikke undersøkt av takstingeniøren. Ved ventilator med kullfilter gis tilstandsgrad 2 i henhold til NS 3600.

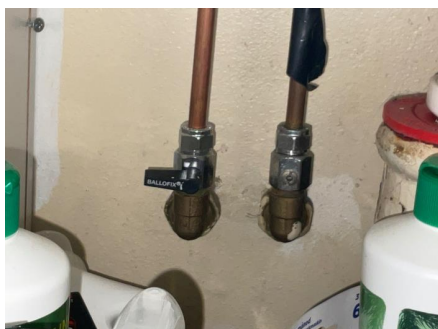
Stoppeventiler på kjøkken

- Avviket indikerer redusert gjenværende levetid og økt usikkerhet knyttet til anleggets tilstand. Det er per i dag ikke behov for utbedringstiltak, da anlegget fungerer som forutsatt. Tiltak på sikt kan likevel ikke utelukkes.

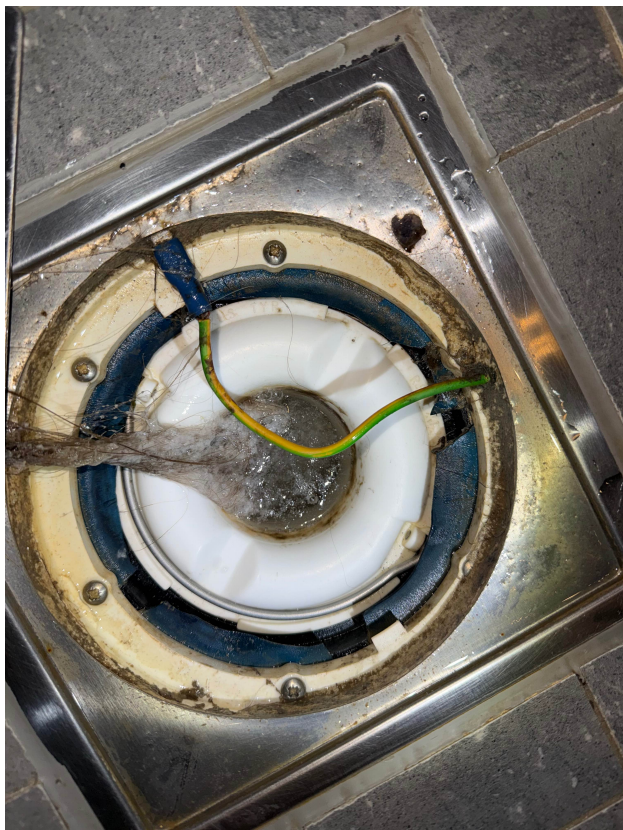
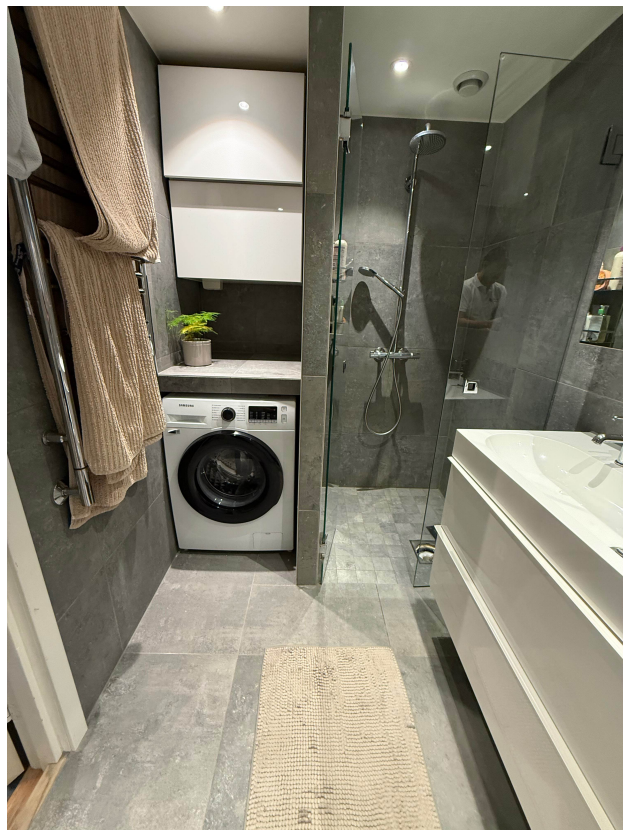
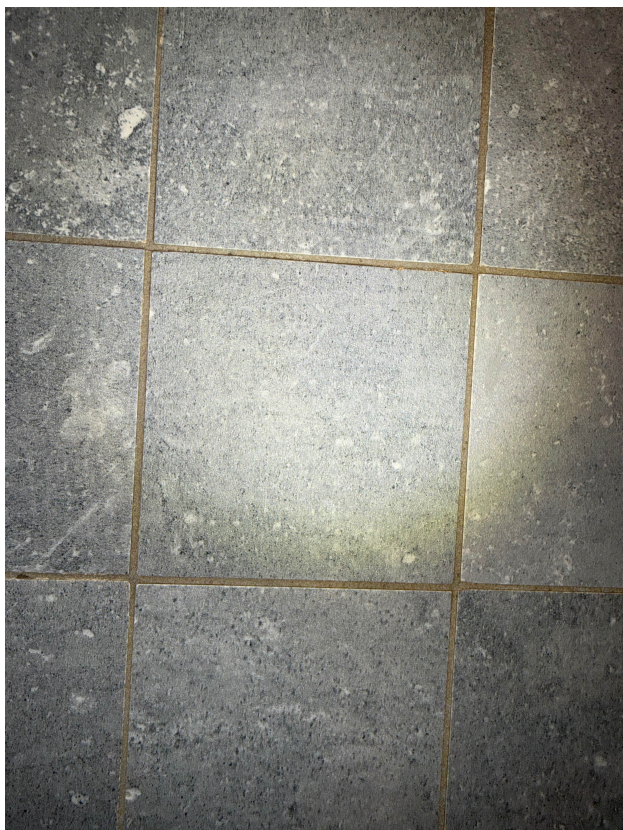
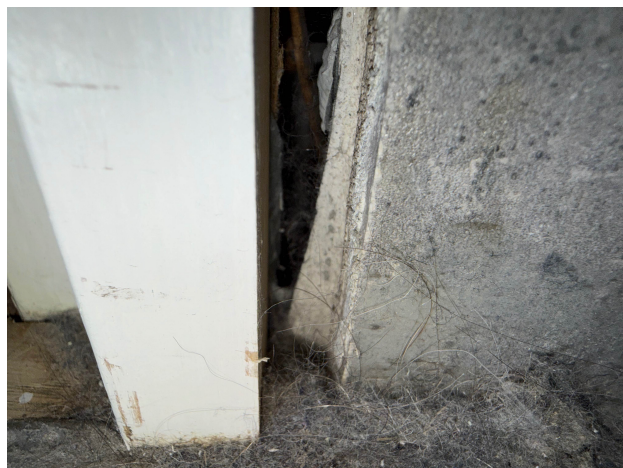
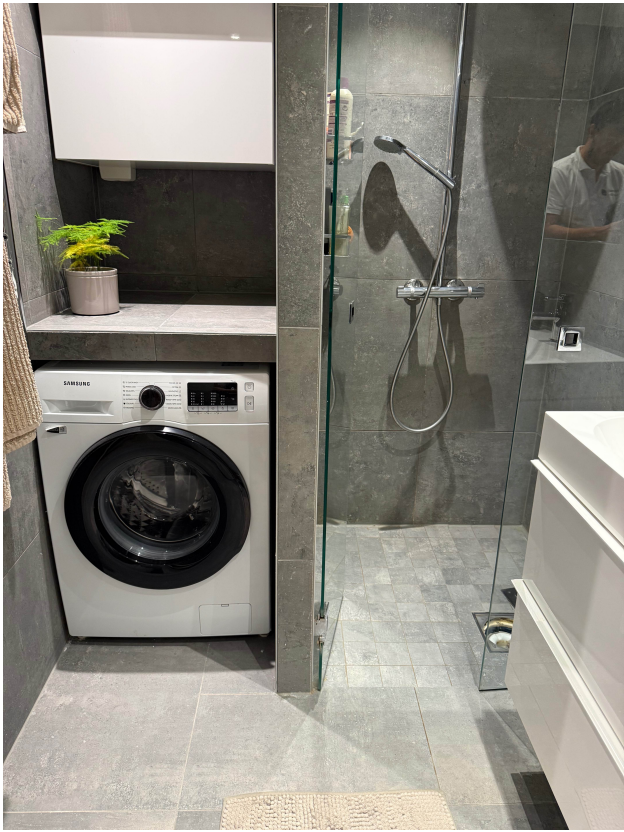
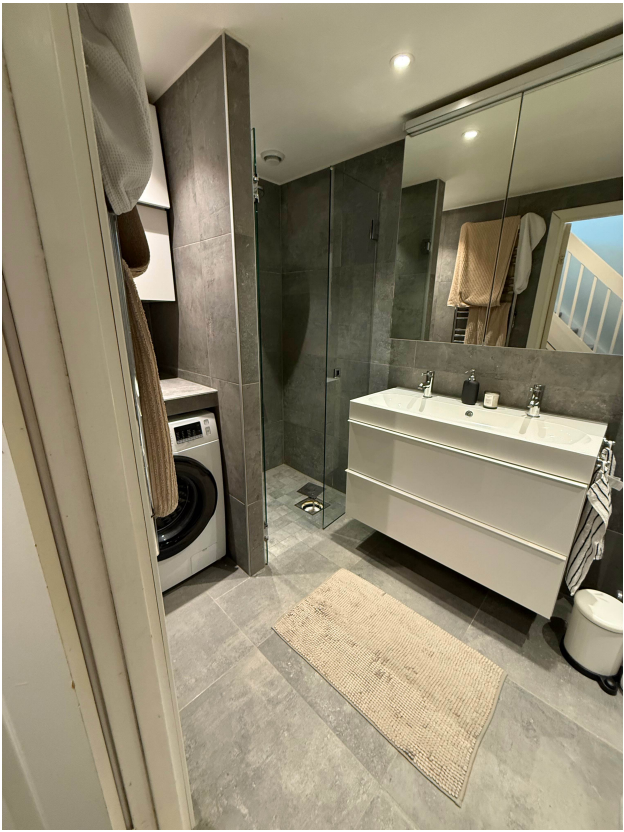
## Skadebeskrivelse

Det har oppstått flere rift i sluk mansjetten

Mange av flisene ble forsiktig tatt opp uten skade, slik at de kunne legges tilbake. Arbeidet ble gjennomført som planlagt. Det ble i tillegg boret fire hull i baderomsdøren for å bedre utluftingen.
