# Tilstandsrapport

Tomannsbolig

Nordlysveien 23, 0489 OSLO

# gnr. 73, bnr. 537, snr. 2

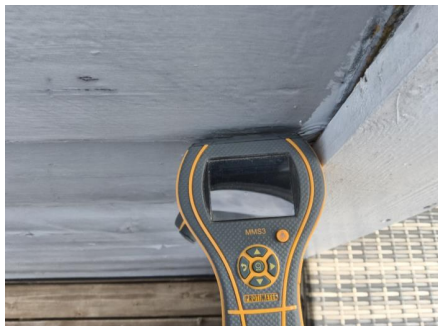
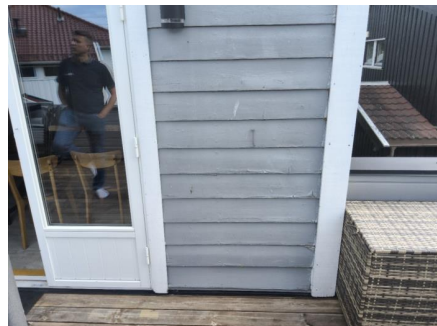
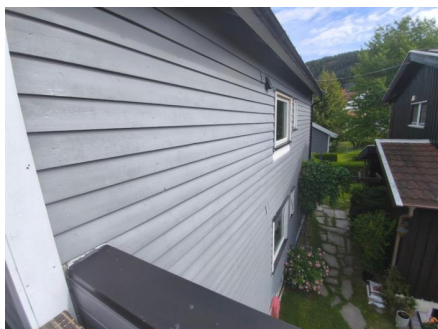
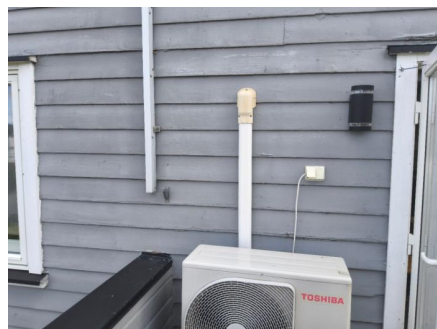
## Vurdering av avvik:

- Det er ingen eller liten lufting i nedre kant av kledning mot grunnmur.
- Det er registrert flassende maling på kledningen. Det er foretatt fuktmålinger uten å måle forhøyede verdier.
- Dampspærren er ført ut i den kalde delen av loftskonstruksjonen. Dampsperrer skal normalt avsluttes og tilsluttes lufttett rundt den oppvarmede delen av bygningen. Når dampspærren ligger eksponert i kald sone, øker risikoen for luftlekkasjer og kondensdannelse dersom varm og fuktig inneluft trenger ut i konstruksjonen. Det ble ikke registrert tegn til fuktskader, kondens eller mikrobiell vekst på befaringsdagen, men utførelsen anses som en bygningsmessig svakhet som kan gi økt risiko for fremtidige fuktrelaterte skader. Det anbefales å etablere en korrekt og lufttett avslutning av dampspærren ved senere utbedringer. Forholdet er vurdert til TG2 på grunn av den økte risikoen for fremtidige følgeskader

## Konsekvens/tiltak

- Uten tilstrekkelig lufting bak bordkledningen kan fuktighet som trenger inn bak bordene eller gjennom veggen innenfra ikke tørke opp. Dette kan skape ideelle forhold for råtesopp og muggvekst. Det anbefales å kontrollere kledningen med jevne mellomrom. Dersom veggen viser tegn til råteskade må det vurderes om utbedring er nødvendig.
- Det er ikke målt forhøyede fuktverdier i kledningen og forholdene ser ut til å skyldes mangelfullt vedlikehold(maling/beis). Det anbefales å skrape bort løs maling og kontrollere bordene for eventuelle skader, og utbedre ved disse ved behov. Lokale utbedringer må påregnes.

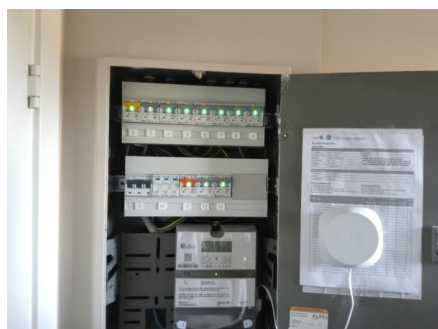
Undertegnede takstmann har ikke fagkompetanse/spesialkompetanse til å utføre kontroll av elektriske anlegg og elektriske installasjoner. Det stilles strenge krav til kompetanse for kontroll av elektriske anlegg. Det anbefales på generelt grunnlag at registrert/autorisert elektroinstallatør/kontrollør foretar en kontroll av hele det elektriske anlegget.

Vurderingen av det elektriske anlegget er basert på visuell besiktigelse, opplysninger gitt av eier med eventuell tilhørende fremvist dokumentasjon, samt standard sjekklister (begrensede undersøkelser sammenlignet med godkjent elkontroll).
