# Tilstandsrapport

Boligbygg med flere boenheter

Klaus Hanssens vei 20 C, 5053 BERGEN

Befaringsdato: 29.07.2026

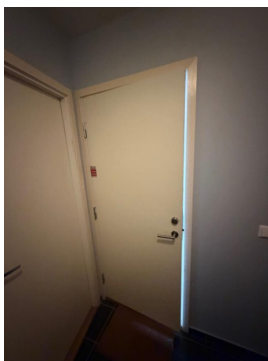
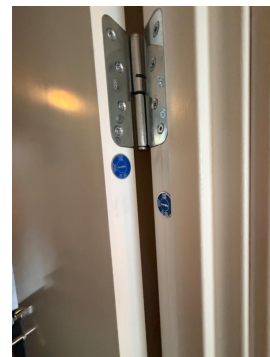
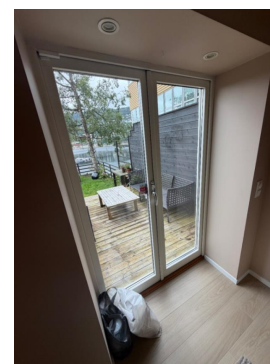
### TG 1 Ytterdører

Boligen har felles adkomstdør.

Entrédør med brannklasse B-30 og malt balkongdør i tre.

Det bør på generelt grunnlag påregnes at dører har behov for justering med jevne mellomrom.

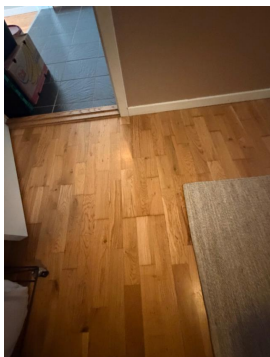
### TG 2 Overflater - gulv

Gulvene er utført med parkett, laminat og flis.

- Det er registrert normal bruksslitasje på gulv oppe. Overflatene bærer preg av alder og bruk, noe som er vanlig i boliger over tid. Det er ikke registrert forhold som indikerer konstruktiv svikt eller fuktskader ved befaringstidspunktet. Forholdene vurderes som overflatemessige avvik, og tilstandsgrad settes til TG 2.

- Det anbefales normalt vedlikehold av overflater etter behov, herunder reparasjon og eventuell utskifting av slitte materialer.

Tiltakene vurderes som overflatemessige og av estetisk karakter, og kan utføres i forbindelse med oppussing eller ved ønske om standardheving.

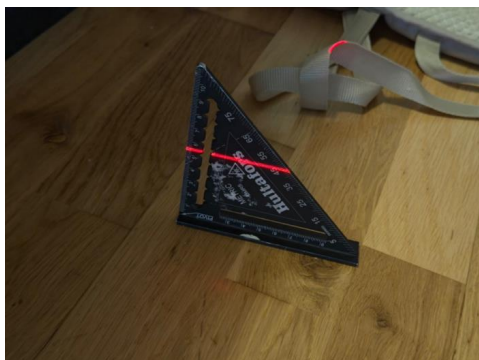
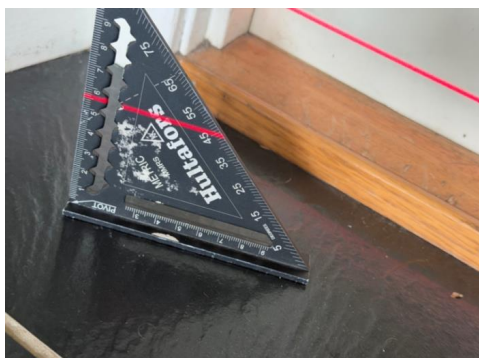
## ! TG 1 Etasjeskiller og bærende konstruksjoner

Etasjeskiller er utført som trebjelkelag. Det er målt ca. 6 mm høydeforskjell på gulv i stue i hovedetasje over en lengde på ca 2 m.

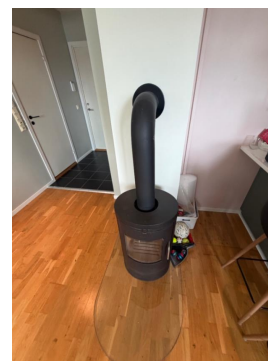
## ! TG 2 Pipe/skorsteiner og ildsteder inne i boligen

Det er mursteinspipe og peisovn i stue/kjøkken.

- Pipe er oppført i mur og vurderes å være fra byggeår.

Murpiper har normalt lang levetid, men med bakgrunn i alder må det påregnes økt risiko for slitasje og svekkelser over tid, herunder nedbrutte fuger og mulig slitasje i røykløp.

Det er ikke registrert synlige skader ved befarings, men pipens innvendige tilstand lar seg ikke kontrollere fullt ut uten særskilt inspeksjon. Forholdet gis tilstandsgrad TG2.

- Det anbefales kontroll av pipe utført av kvalifisert fagperson eller feiervesen, herunder vurdering av røykløp og tetthet. Ved behov må utbedring eller rehabilitering av pipe påregnes for å tilfredsstille gjeldende brannsikkerhetskrav.

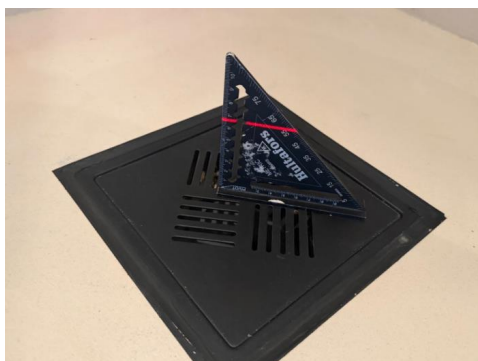
## TG 2 Vanntett sjikt, membran og sluk

- Til tross for avviket i fall/høydeforskjell til sluk, vil gulvet fortsatt kunne lede vann mot sluket, men med redusert effektivitet. Dette kan potensielt øke risikoen for vannansamling i enkelte områder av våtrommet.

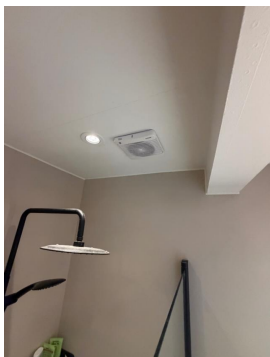
### ! TG IU Tilliggende konstruksjoner våtrom

Ikke tilkomst for kontroll fra tilstøtende vegg mot badet. Det er dog ikke registrert visuelle tegn til fuktskader (riss/sprekker i fuger/flis, svertesopp etc).

Fuktsøk inne på flislagte våtrom blir ikke foretatt da fuktsøk ikke vil kunne avdekke hvorvidt fukten ligger under membran eller mellom membran og fliser. Fuktsøk inne på flislagte våtrom vil derfor gi uklare indikasjoner. Rommet fremstår tørt på befaringsdagen.
