# Tilstandsrapport

Enebolig

Ravnestølen 91, 5170 BJØRNDALSTRÆ

Oppdragsnr.: 22601-1269

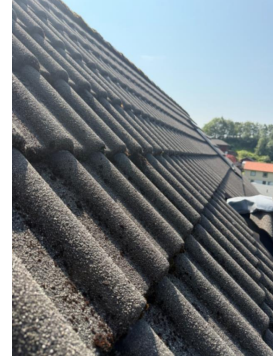
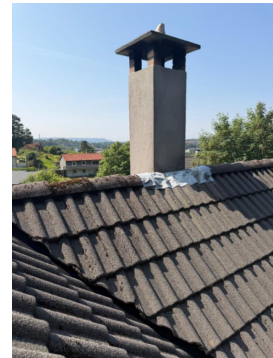
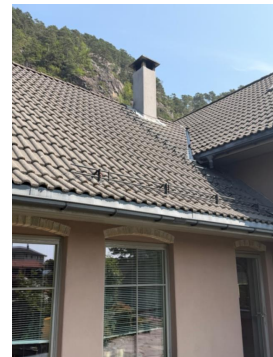
Taket er tekkt med betongtakstein, med undertaktekking av oljeimpregnert trefiberplater (sutakplater m.m.). Siden taket (takkonstruksjon, takteking og skorstein) kun er observert fra bakkenivå, er vurderingen begrenset av dette. Det er ikke sikkerhetsmessig forsvarlig å bevege seg ut på taket eller observere fra stige. Selv om det ikke er avdekket skader under befaringen, betyr ikke dette at det ikke foreligger skader som en besiktigelse på taket kan avdekke. Vær oppmerksom på denne risikoen. En undersøkelse av taket kan utføres av en fagperson under tilstrekkelige sikkerhetsforhold. Besiktiget fra bakkenivå.

- Når vanntette sjikt på tak begynner å bli gamle, øker risikoen for lekkasjer. Dette kan føre til omfattende og kostbare reparasjoner av underliggende konstruksjoner dersom en ikke foretar tiltak på konstruksjonene før dette oppstår.
- Overvåk tilstanden jevnlig. For å få tilstandsgrad 0 eller 1 må vanntett sjikt på tak skiftes ut, men tidspunktet for når dette er nødvendig er vanskelig å si noe om.
- Når undertak begynner å bli gamle, øker risikoen for lekkasjer. Dette kan føre til omfattende og kostbare reparasjoner av underliggende konstruksjoner dersom en ikke foretar tiltak på konstruksjonene før dette oppstår.
- Overvåk tilstanden jevnlig. For å få tilstandsgrad 0 eller 1 må undertak skiftes ut, men tidspunktet for når dette er nødvendig er vanskelig å si noe om.

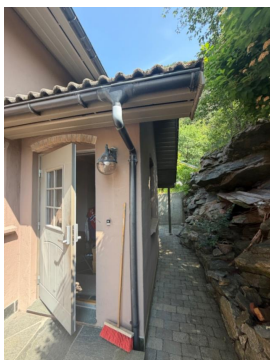
### TG 2 Nedløp, beslag og skorsteiner over tak

Takrenner og nedløp er utført i plast. Slike systemer har normalt god motstand mot korrosjon, men vil over tid kunne påvirkes av UV-stråling, temperatursvingninger og mekanisk belastning.

Systemet er visuelt kontrollert fra tilgjengelige steder ved befaring. Det ble ikke registrert tegn til lekkasjer eller vesentlige deformasjoner ved befaringstidspunktet, og takvann ledes bort fra bygningen via nedløp og utkast.

Det er ved befaring ikke registrert lekkasjer eller vesentlige avvik, men alder og materialtype tilsier økt risiko for svekkelser.

- Det anbefales jevnlig rengjøring og kontroll av takrenner og nedløp for å sikre god avrenning. Spesielt bør det kontrolleres for sprekker, deformasjoner og tette løp.

Skadde eller svekkede deler bør skiftes ut fortløpende. Oppheng og fallforhold bør kontrolleres for å sikre korrekt funksjon.

På sikt må det påregnes utskifting av takrennesystemet som følge av normal aldring og materialtretthet.

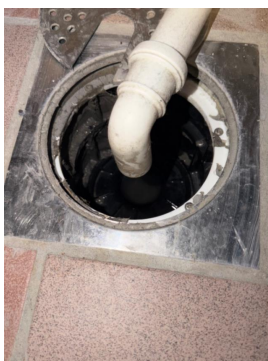
### TG 2 Vanntett sjikt, membran og sluk

- Konsekvensen er at membranens tilstand og tetthet er usikker som følge av alder og manglende dokumentasjon, noe som øker risikoen for skjulte fuktskader og kan medføre behov for nærmere undersøkelser og eventuell rehabilitering av våtrommet.
