# Tilstandsrapport

Enebolig

Ravnestølen 91, 5170 BJØRNDALSTRÆ

Rapportdato: 30.07.2026

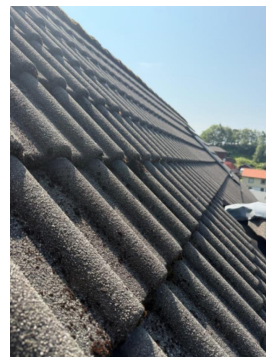
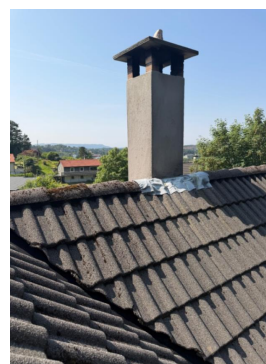
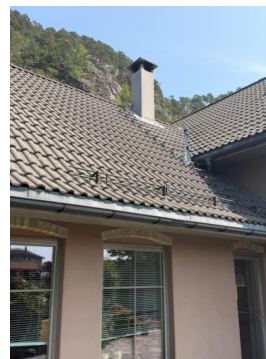
Taket er tekkt med betongtakstein, med undertaktekking av oljeimpregnert trefiberplater (sutakplater m.m.). Siden taket (takkonstruksjon, takteking og skorstein) kun er observert fra bakkenivå, er vurderingen begrenset av dette. Det er ikke sikkerhetsmessig forsvarlig å bevege seg ut på taket eller observere fra stige. Selv om det ikke er avdekket skader under befaringen, betyr ikke dette at det ikke foreligger skader som en besiktigelse på taket kan avdekke. Vær oppmerksom på denne risikoen. En undersøkelse av taket kan utføres av en fagperson under tilstrekkelige sikkerhetsforhold. Besiktiget fra bakkenivå.

- Når vanntette sjikt på tak begynner å bli gamle, øker risikoen for lekkasjer. Dette kan føre til omfattende og kostbare reparasjoner av underliggende konstruksjoner dersom en ikke foretar tiltak på konstruksjonene før dette oppstår.
- Overvåk tilstanden jevnlig. For å få tilstandsgrad 0 eller 1 må vanntett sjikt på tak skiftes ut, men tidspunktet for når dette er nødvendig er vanskelig å si noe om.
- Når undertak begynner å bli gamle, øker risikoen for lekkasjer. Dette kan føre til omfattende og kostbare reparasjoner av underliggende konstruksjoner dersom en ikke foretar tiltak på konstruksjonene før dette oppstår.
- Overvåk tilstanden jevnlig. For å få tilstandsgrad 0 eller 1 må undertak skiftes ut, men tidspunktet for når dette er nødvendig er vanskelig å si noe om.

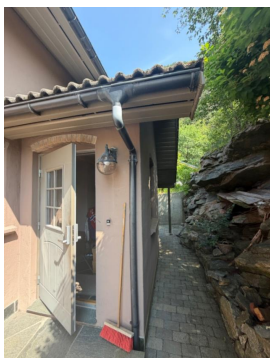
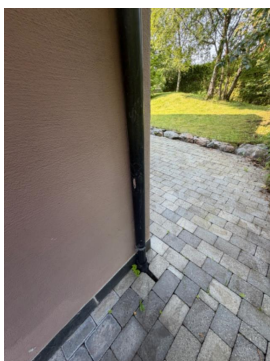
### TG 2 Nedløp, beslag og skorsteiner over tak

Takrenner og nedløp er utført i plast. Slike systemer har normalt god motstand mot korrosjon, men vil over tid kunne påvirkes av UV-stråling, temperatursvingninger og mekanisk belastning.

Systemet er visuelt kontrollert fra tilgjengelige steder ved befaring. Det ble ikke registrert tegn til lekkasjer eller vesentlige deformasjoner ved befaringstidspunktet, og takvann ledes bort fra bygningen via nedløp og utkast.

Det er ved befaring ikke registrert lekkasjer eller vesentlige avvik, men alder og materialtype tilsier økt risiko for svekkelser.

- Det anbefales jevnlig rengjøring og kontroll av takrenner og nedløp for å sikre god avrenning. Spesielt bør det kontrolleres for sprekker, deformasjoner og tette løp.

Skadde eller svekkede deler bør skiftes ut fortløpende. Oppheng og fallforhold bør kontrolleres for å sikre korrekt funksjon.

På sikt må det påregnes utskifting av takrennesystemet som følge av normal aldring og materialtretthet.

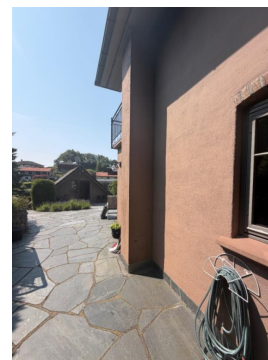
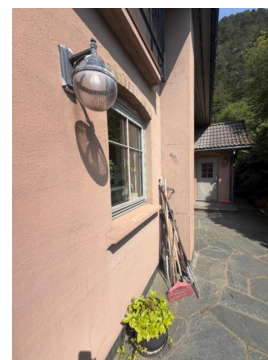
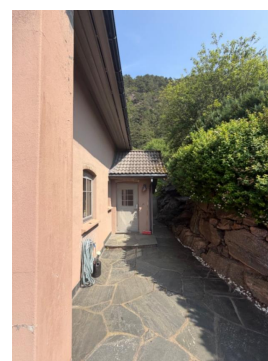
- Det er påvist sprekker i murte/pussede fasader

- Lokal utbedring må utføres

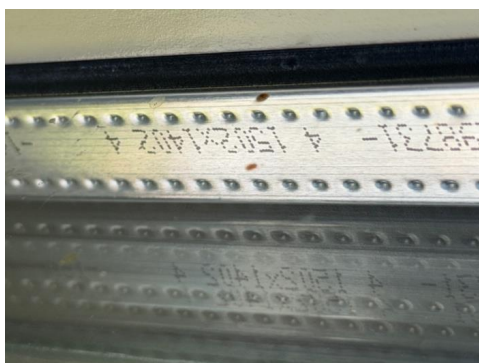
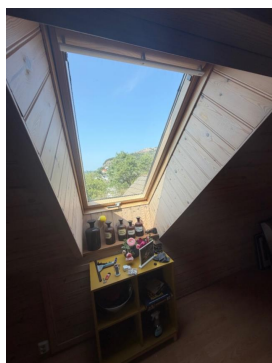
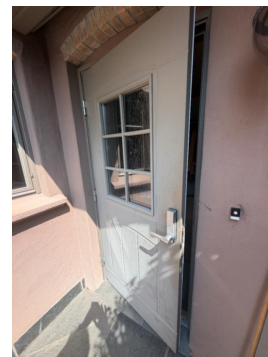
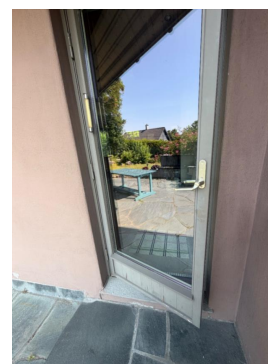
## TG 2 Vinduer og takvinduer/takluker/overlys

- Vinduer har malte treoverflater. Det er registrert normal slitasje og værpåvirkning på enkelte vinduer, særlig i nedre del av karm og ramme hvor fuktbelastningen normalt er størst. Forholdet vurderes å være aldersrelatert og i tråd med forventet slitasje på malte trevinduer over tid.

Det ble ikke registrert tegn til råteskader ved befaringstidspunktet, men overflatene fremstår med behov for vedlikehold for å hindre videre nedbrytning av materialene.

- Det anbefales vedlikehold av overflater, herunder rengjøring, sliping og overflatebehandling/maling av utsatte områder for å beskytte treverket mot videre fuktbelastning og forlenge levetiden.

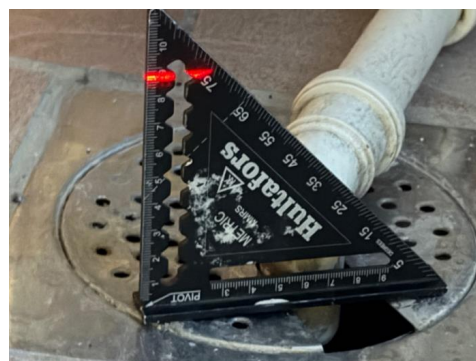
- Vaskerommet fremstår med normal bruksslitasje og aldersrelaterede tegn til slitasje på overflater og detaljer.
- Våtrom er bygningsdeler som over tid utsettes for betydelig fuktbelastning, og slitasje på fuger, overflater, tettesjikt og installasjoner må forventes gjennom normal bruk.

Ved visuell befaring ble det ikke registrert tegn til aktive lekkasjer eller andre forhold som indikerer pågående fuktskader. Membran og øvrige fuktsikrende konstruksjoner er skjulte og kan ikke kontrolleres uten destruktive inngrep.

Bygningsdelen gis tilstandsgrad TG2 på grunn av alder, normal slitasje og usikkerhet knyttet til tilstanden på skjulte fuktsikrende konstruksjoner.

- Ingen tiltak anses som nødvendige på kort sikt. Overvåking anbefales, og oppgradering bør påregnes ved framtidig rehabilitering. Slukene bør jevnlig inspiseres og rengjøres.

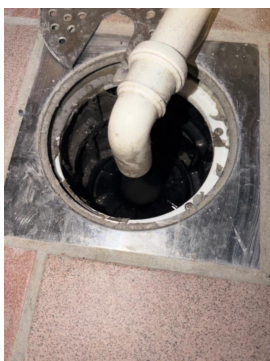
### TG 2 Vanntett sjikt, membran og sluk

- Konsekvensen er at membranens tilstand og tetthet er usikker som følge av alder og manglende dokumentasjon, noe som øker risikoen for skjulte fuktskader og kan medføre behov for nærmere undersøkelser og eventuell rehabilitering av våtrommet.
- Konsekvensen er at membranens tilstand og tetthet er usikker som følge av alder og manglende dokumentasjon, noe som øker risikoen for skjulte fuktskader og kan medføre behov for nærmere undersøkelser og eventuell rehabilitering av våtrommet.

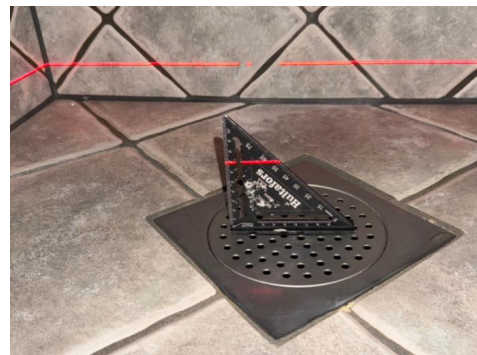
- Baderommet fremstår med normal bruksslitasje og aldersrelaterte tegn til slitasje på overflater og detaljer.
- Våtrom er bygningsdeler som over tid utsettes for betydelig fuktbelastning, og slitasje på fuger, overflater, tettesjikt og installasjoner må forventes gjennom normal bruk.

Ved visuell befarings ble det ikke registrert tegn til aktive lekkasjer eller andre forhold som indikerer pågående fuktskader. Membran og øvrige fuktsikrende konstruksjoner er skjulte og kan ikke kontrolleres uten destruktive inngrep.

Bygningsdelen gis tilstandsgrad TG2 på grunn av alder, normal slitasje og usikkerhet knyttet til tilstanden på skjulte fuktsikrende konstruksjoner.

På grunn av alder kan tilstanden til membran og øvrige skjulte fuktsikrende konstruksjoner ikke vurderes fullt ut. Risikoen for svikt i skjulte konstruksjoner øker med alder, og badet nærmer seg forventet levetid for flere av de fuktsikre komponentene.

- Ingen tiltak anses som nødvendige på kort sikt. Overvåking anbefales, og oppgradering bør påregnes ved framtidig rehabilitering.
- Slukene bør jevnlig inspiseres og rengjøres.

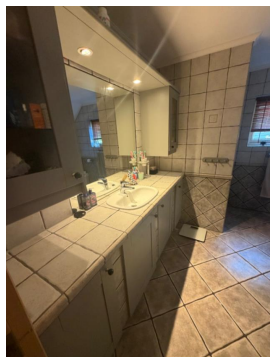
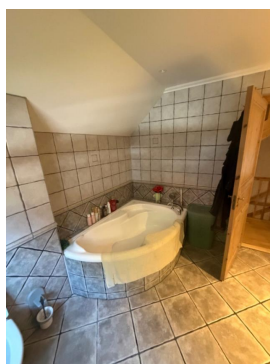
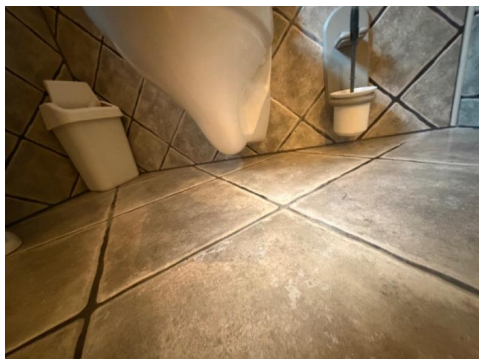
- Konsekvensen er at membranens tilstand og tetthet er usikker som følge av alder og manglende dokumentasjon, noe som øker risikoen for skjulte fuktskader og kan medføre behov for nærmere undersøkelser og eventuell rehabilitering av våtrommet.
- Konsekvensen er at membranens tilstand og tetthet er usikker som følge av alder og manglende dokumentasjon, noe som øker risikoen for skjulte fuktskader og kan medføre behov for nærmere undersøkelser og eventuell rehabilitering av våtrommet.
- Til tross for avviket i fall/høydeforskjell til sluk, vil gulvet fortsatt kunne lede vann mot sluket, men med redusert effektivitet. Dette kan potensielt øke risikoen for vannansamling i enkelte områder av våtrommet.

- Det er ikke påvist tilfredsstillende løsning for å synliggjøre lekkasje fra innebygget sistene.

- Uten tilfredsstillende dreneringsløsning/lekkasjesikring kan lekkasjer pågå over lang tid uten å bli oppdaget. Dette kan føre til omfattende fuktskader i omkringliggende byggematerialer.
- Ved implementering av innebygget sistene var det ikke krav om lekkasjesikring, konstruksjonen bør jevnlig observeres.

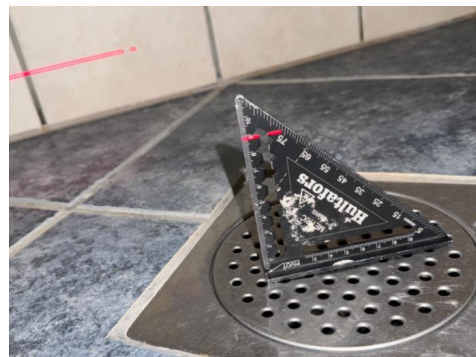
- Baderommet fremstår med normal bruksslitasje og aldersrelaterte tegn til slitasje på overflater og detaljer. Våtrom er bygningsdeler som over tid utsettes for betydelig fuktbelastning, og slitasje på fuger, overflater, tettesjikt og installasjoner må forventes gjennom normal bruk.

Ved visuell befarings ble det ikke registrert tegn til aktive lekkasjer eller andre forhold som indikerer pågående fuktskader.

Membran og øvrige fuktsikrende konstruksjoner er skjulte og kan ikke kontrolleres uten destruktive inngrep.

Bygningsdelen gis tilstandsgrad TG2 på grunn av alder, normal slitasje og usikkerhet knyttet til tilstanden på skjulte fuktsikrende konstruksjoner.

På grunn av alder kan tilstanden til membran og øvrige skjulte fuktsikrende konstruksjoner ikke vurderes fullt ut. Risikoen for svikt i skjulte konstruksjoner øker med alder, og badet nærmer seg forventet levetid for flere av de fukttekniske komponentene.

- Det anbefales jevnlig tilsyn med baderommet for å avdekke eventuelle utviklingstegn knyttet til membranens alder. Fugemasser og overflater bør vedlikeholdes jevnlig for å opprettholde god fuktsikkerhet. Det er ikke behov for umiddelbare tiltak, men det må påregnes at badet har begrenset gjenstående levetid sammenlignet med et nytt våtrom.

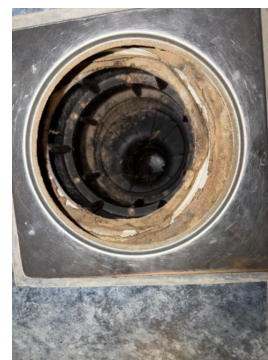
### TG 2 Vanntett sjikt, membran og sluk

- Konsekvensen er at membranens tilstand og tetthet er usikker som følge av alder og manglende dokumentasjon, noe som øker risikoen for skjulte fuktskader og kan medføre behov for nærmere undersøkelser og eventuell rehabilitering av våtrommet.
- Konsekvensen er at membranens tilstand og tetthet er usikker som følge av alder og manglende dokumentasjon, noe som øker risikoen for skjulte fuktskader og kan medføre behov for nærmere undersøkelser og eventuell rehabilitering av våtrommet.
- Til tross for avviket i fall/høydeforskjell til sluk, vil gulvet fortsatt kunne lede vann mot sluket, men med redusert effektivitet. Dette kan potensielt øke risikoen for vannansamling i enkelte områder av våtrommet.

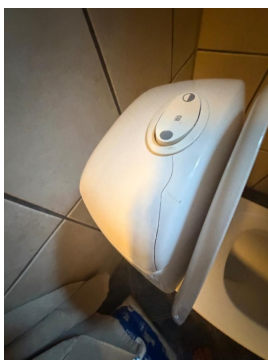
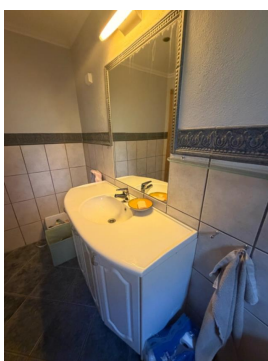
### TG 2 Sanitærutstyr og innredning

- Det er påvist riss/avskallinger på toalett.

- Riss eller avskalling kan føre til redusert overflatebeskyttelse, noe som øker risikoen for videre skade, misfarging og oppsamling av smuss og bakterier.
- Mindre skader kan eventuelt utbedres med egnet reparasjonsmateriale, men det bør sikres at overflaten er tett og hygienisk. Det anbefales å vurdere utskifting dersom skaden er omfattende.
- Det anbefales å følge med på utviklingen av rissene. Dersom de forverres eller gir praktiske problemer, bør utbedring eller utskifting vurderes.

Kostnadsestimat: Under 20 000
