# Tilstandsrapport

Boligbygg med flere boenheter

Harald Sæveruds veg 82 D, 5237 RÅDAL

Befaringsdato: 31.07.2026

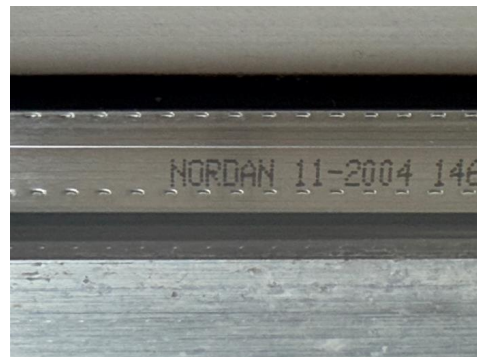
### TG 2 Vinduer og takvinduer/takluker/overlys

Det er noe merker og bruksslitasje.

- Vinduene har malte treoverflater. Det er registrert normal alders- og værrelatert slitasje på enkelte vinduer, særlig i nedre del av karm og ramme hvor fuktbelastningen normalt er størst. Enkelte overflater har behov for vedlikehold for å opprettholde beskyttelsen av treverket og begrense videre nedbrytning.

Tilstandsgrad 2 er gitt på bakgrunn av registrert slitasje, vedlikeholdsbehov og forventet redusert restlevetid.

- Det anbefales vedlikehold av overflater, herunder rengjøring, sliping og overflatebehandling/maling av utsatte områder for å beskytte treverket mot videre fuktbelastning og forlenge levetiden.

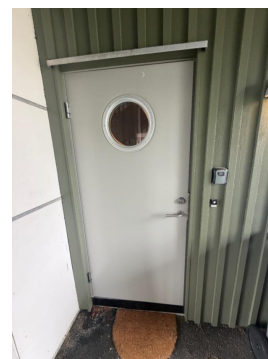
### TG 2 Ytterdører

Det ble ved befaring ikke registrert tegn til råteskader, men overflatene fremstår med behov for vedlikehold for å opprettholde beskyttelsen av treverket og hindre videre nedbrytning som følge av fukt og normal bruk.

- Det anbefales vedlikehold av overflater, herunder rengjøring, sliping og overflatebehandling/maling av utsatte områder for å beskytte treverket og bidra til å forlenge levetiden på dørene. Videre anbefales kontroll av beslag, hengsler og pakninger. Slitte eller harde pakninger bør skiftes ved behov for å sikre tilfredsstillende tetthet og funksjon.

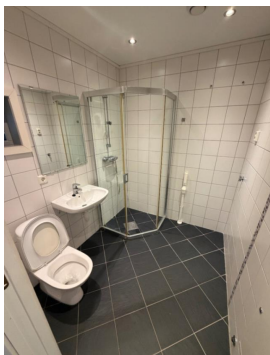
### TG 2 Dokumentasjon for våtrom

- Uten dokumentasjon vet man ikke om membran er korrekt utført eller om sluk, overganger og gjennomføringer er tette. Manglende dokumentasjon gir derfor økt risiko for skjulte fuktskader, selv om det ikke er synlige tegn i dag. Skader kan utvikle seg og bli omfattende før de oppdages.
- Dokumentasjon som ikke tilfredsstiller kravene i gjeldene forskrift og standard gjør at man ikke kan vite om membran er korrekt utført eller om sluk, overganger og gjennomføringer er tette. Dette gir en økt risiko for skjulte fuktskader, selv om det ikke er synlige tegn i dag.

Bygningsdelen gis tilstandsgrad TG2 på grunn av alder, normal slitasje og usikkerhet knyttet til tilstanden på skjulte fuktsikrende konstruksjoner.

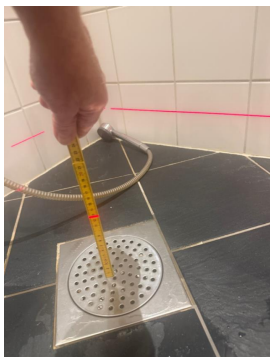
### ! TG 2 Vanntett sjikt, membran og sluk

- Konsekvensen er at membranens tilstand og tetthet er usikker som følge av alder og manglende dokumentasjon, noe som øker risikoen for skjulte fuktskader og kan medføre behov for nærmere undersøkelser og eventuell rehabilitering av våtrommet.
- Konsekvensen er at membranens tilstand og tetthet er usikker som følge av alder og manglende dokumentasjon, noe som øker risikoen for skjulte fuktskader og kan medføre behov for nærmere undersøkelser og eventuell rehabilitering av våtrommet.
- Avvik i høydeforskjell eller fall på våtrommet kan føre til at vann ikke ledes korrekt mot sluk. Dette øker risikoen for vannansamlinger, fuktinntrengning og påfølgende skader på konstruksjon og overflater.
