# Tilstandsrapport

Boligbygg med flere boenheter

Rotthaugsgaten 1 A, 5033 BERGEN

Befaringsdato: 14.08.2026

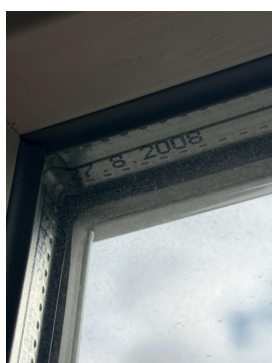
### TG 1 Vinduer og takvinduer/takluker/overlys

Vinduer med PVC-karmer og 2-lags isolerglass, hovedsakelig fra 2008. Vinduene fremstår i normalt god stand sett i forhold til alder. Det ble ved befaring ikke registrert synlige skader, unormal slitasje eller andre forhold som indikerer funksjonssvikt. Vinduer ble stikkprøvevis funksjonskontrollert og fungerte tilfredsstillende på befaringsdagen. Vinduene har normal alders- og brukspåvirkning. Det må påregnes normalt ettersyn og vedlikehold av bevegelige deler, pakninger og beslag over tid. Tilstandsgrad 1 settes da det ikke er registrert vesentlige avvik utover normal aldersrelatert slitasje.

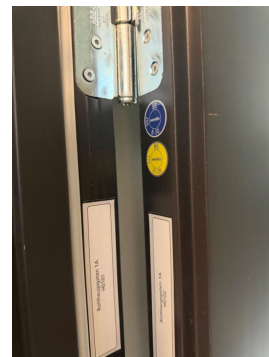
### TG 1 Ytterdører

Boligen har felles adkomstdør med tilkoblet dørtelefon.

Entrédør med brannklasse B-30

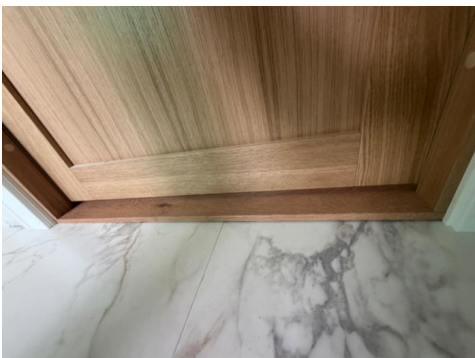
## ! TG 1 Innvendige dører

Innvendige dører er av eik.

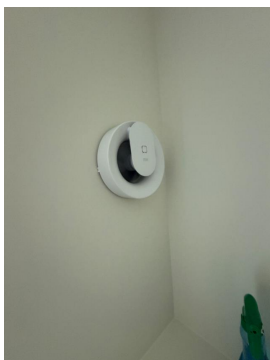
### TG 1 Ventilasjon

Våtrommet har avtrekksventilasjon.
