# Tilstandsrapport

Enebolig med hybel og garasje

Tveitevågvegen 64, 5310 HAUGLANDSHELLA

Oppdragsnr.: 22512-1149

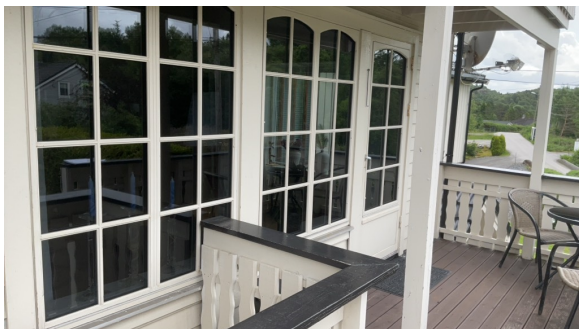
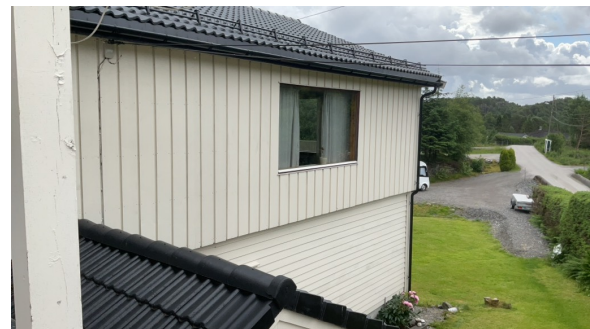
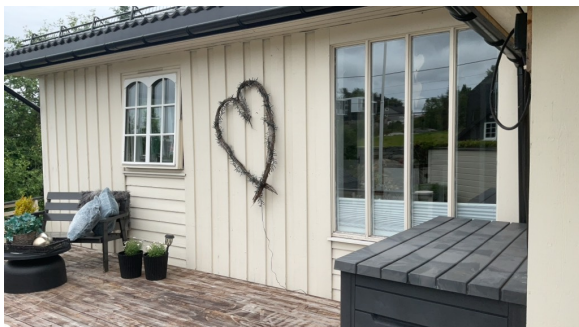
## ! TG 2 Vinduer

- Karmene i vinduer er slitte og det er sprekker i treverket.

- Det må påregnes noe vedlikehold og at enkelte vinduer må skiftes ut.

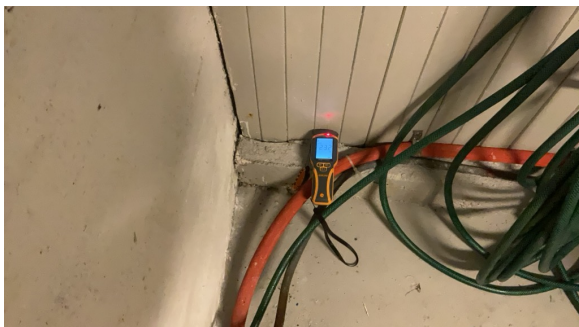
## TG 2 Rom Under Terreng

Veggene har plater og betong/mur. Gulvet har teppe, har belegget og er av betong. Hulltaking er foretatt og det er påvist avvik i konstruksjonen. Fuktkvotemåling (vekt%) i konstruksjonen ble målt til 23. Hulltaking er foretatt ved/i Vaskerom mot bakvegg.

- Det er gjennom målinger påvist høyt fuktnivå i trevegger i underetg./kjeller, det er derfor ikke foretatt hulltaking

- Ytterligere undersøkelser må foretas for å få kartlagt tilstanden og omfanget på eventuelle skader.

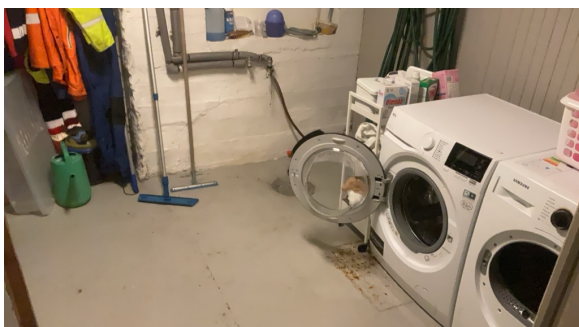
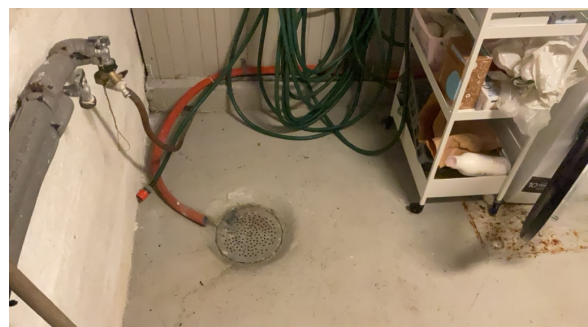
## UNDERETASJE HOVED > VASKEROM 8,4M2

Hulltaking er foretatt og det er påvist avvik i hulltakingen. Fuktkvotemåling (vekt%) i konstruksjonen ble målt til 23. Hulltaking er foretatt ved/i vaskerom mot tillydelt yttervegg..

- Hulltaking er foretatt og det er påvist avvik i konstruksjonen.
- Ved fuktmåling i nedre del av vegg mot våtsone fra tilstøtende rom, måles høye fuktverdier.

- Gjennomføre ytterligere undersøkelser og foreta utbedring av skade.
- Dersom tiltaket ikke utføres er det fare for ytterligere skadeutvikling.

i forbindelse med rehabilitering av våtrommet må det også gjennomføres inspeksjon rundt utvendig drenering.

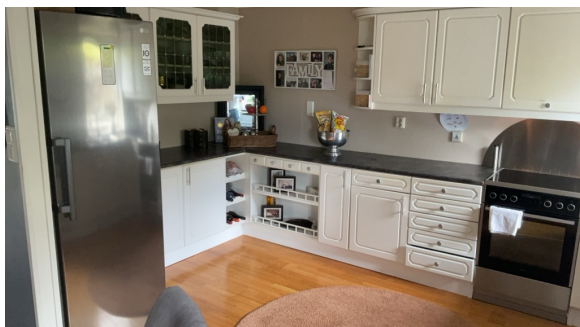
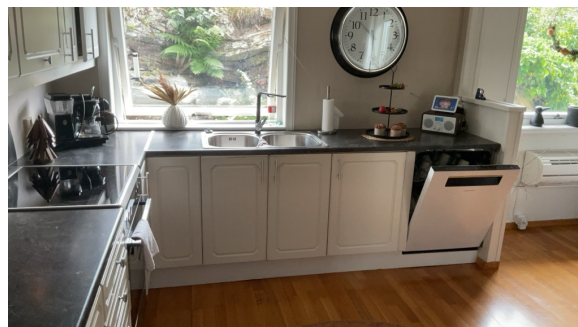
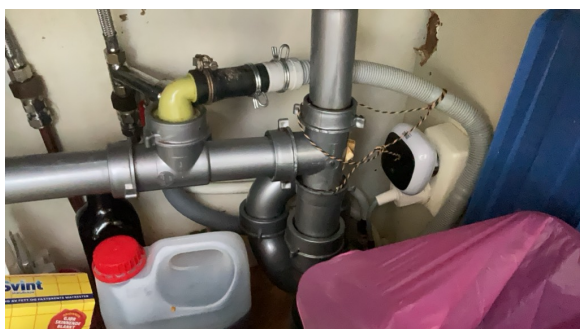
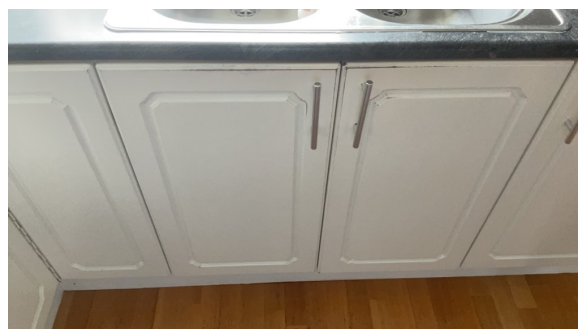
### 1 ETASJE HOVED > KJØKKEN 12,6M2

- Det er påvist skader på overflater/kjøkkeninnredning utover normal slitasjegrad.

Det er stedvis registrert slitasje og kjøkkenet nærmer seg utskifting/modernisering. på befaringsdagen fungerer kjøkkenet fint og avviket er estetisk.

- Det må påregnes lokal utbedring/utskifting.

Ny eier må selv vurdere om kjøkkenet trenger utskifting. Kjøkkenet fungerer fint med noen estetiske avvik.

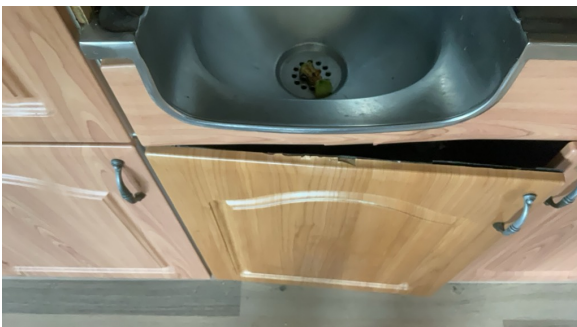
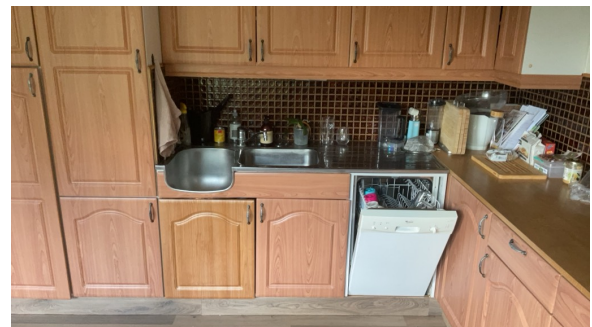
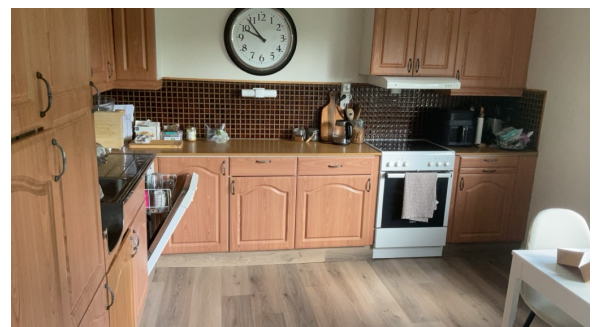
## LEILIGHET 1 ETG > KJØKKEN 16,6M2

- Det er påvist skader på overflater/kjøkkeninnredning utover normal slitasjegrad.

Det er skjevhet i noen dører og stedvis så løsner folie på kjøkkenskap.  
Kjøkkenet har noen estetiske avvik men fungerer slik det er i dag.

- Det må påregnes lokal utbedring/utskiftning.

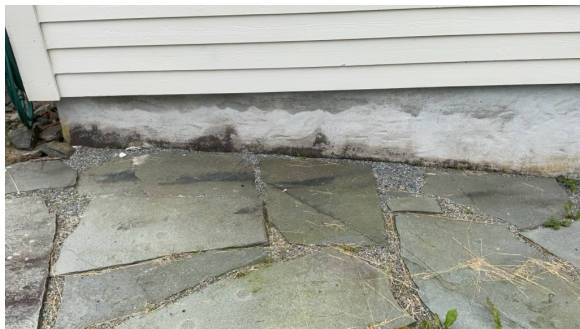
### Fuktsikring og drenering

- Det mangler, eller på grunn av alder er det sannsynlig at det mangler, utvendig fuktsikring av grunnmuren ved kjeller/underetasje.

- Det må gjennomføres ytterligere undersøkelser.
- Tiltak for redrenering rundt boligen kan ikke utelukkes.
- Overvåk tilstanden jevnlig. For å få tilstandsgrad 0 eller 1 må dreneringen skiftes ut, men tidspunktet for når dette er nødvendig er vanskelig å si noe om.

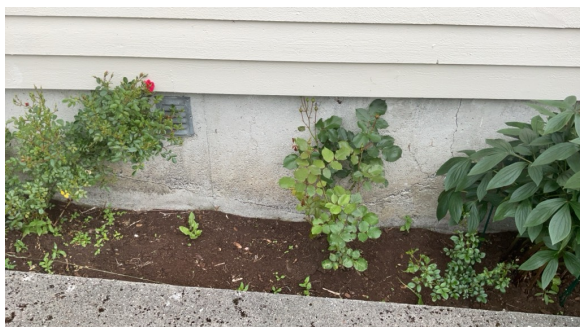
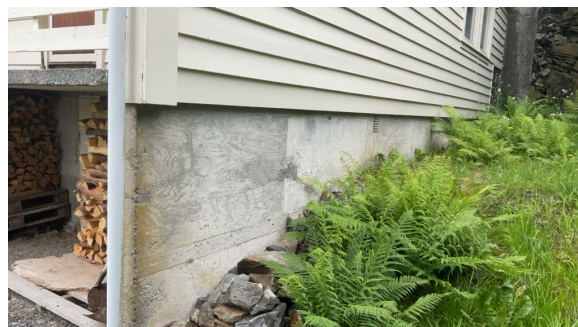
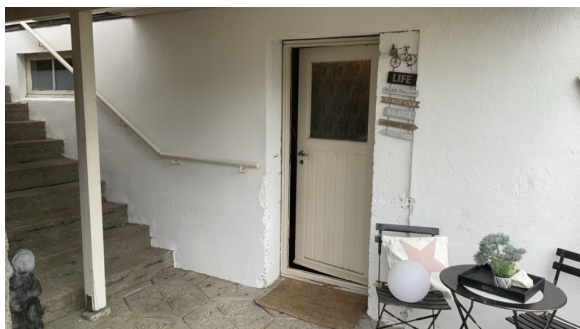
## TG 2 Grunnmur og fundamenter

- Grunnmuren har sprekkdannelser.

- Lokal utbedring må utføres.
