# Tilstandsrapport

Boligbygg med flere boenheter

Myrdalsvegen 46 K, 5130 NYBORG

Befaringsdato: 22.09.2025

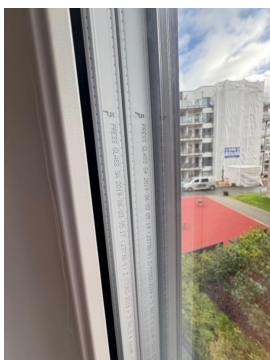
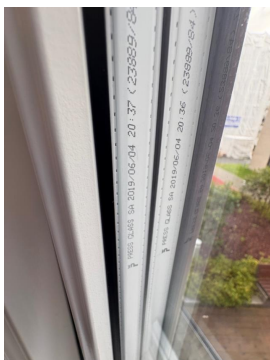
### ! TG 1 Vinduer

Bygningen har aluminiumsvinduer med 3-lags glass.

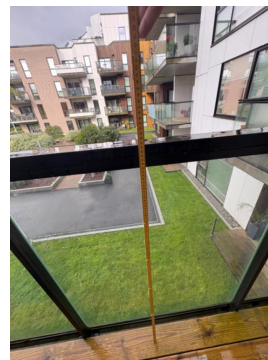
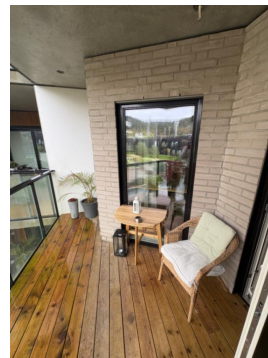
### ! TG 1 Balkonger, terrasser og rom under balkonger

Balkong i betongkonstruksjon, med adkomst fra stue, ca. 7,4 m<sup>2</sup>. Rekkverkshøyden er målt til 106 cm.

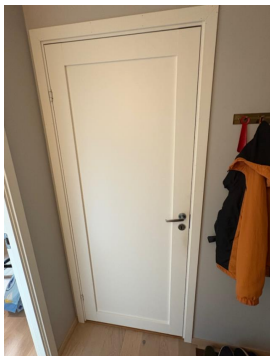
### ! TG 1 Innvendige dører

Innvendig har boligen malte fyllingsdører.  
Det ble gjort tilfeldig funksjonstest av enkelte dører.  
På generelt grunnlag påregnes at dører har behov for justering med jevne mellomrom.

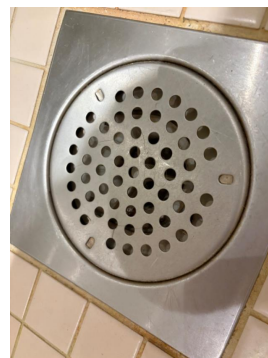
#### ! TG 1 Sluk, membran og tettesjikt

Det er plastsluk og smøremembran med dokumentert utførelse.

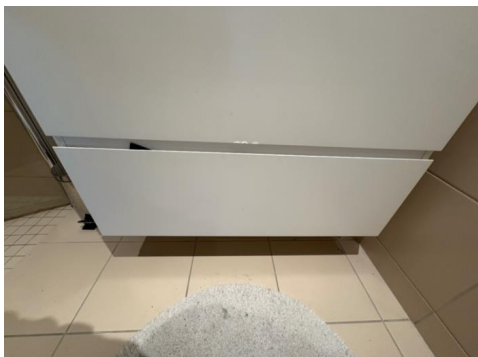
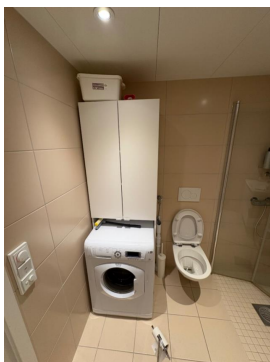
#### ! TG 2 Sanitærutstyr og innredning

- Det er påvist skader på innredning.

Det er påvist noen små sår/svelling på skuff på baderomsinnredningen.

- Lokal utbedring må utføres.

Skuff på badet bør behandles med vannfast maling for å lukke eksponering mot fukt.

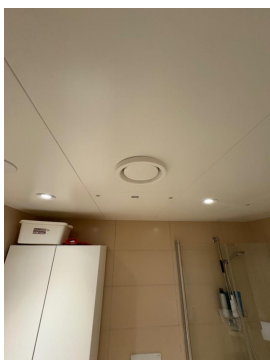
### ! TG 1 Ventilasjon

Det er balansert ventilasjon.  
Luftespalte med lufttilførsel under dør.  
Avtrekket undersøkt med ark, fungerer.

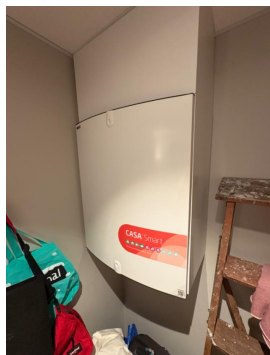
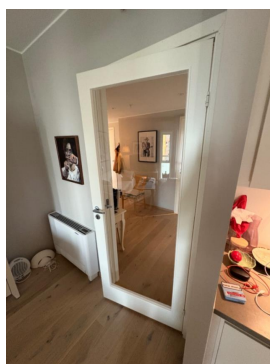
### ! TG 1 Varmesentral

Det er installert fjernvarme.  
Varmesentral er montert i spisestue/stue.

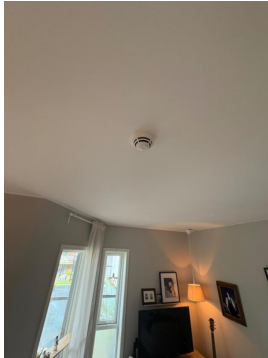
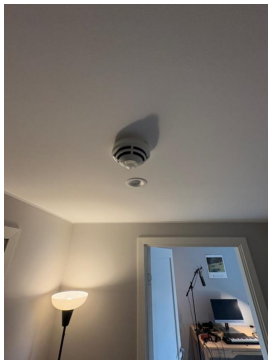
## TG 0 Branntekniske forhold

Det er installert optiske røykvarslere tilkoblet nettspenning og batteribackup.

Røykvarslere er sammenkoblet internt i hver enkelt leilighet via kabel. Ved utløst alarm vil alle detektorer i leiligheten varsles. Røykvarslere og brannslukningsapparat
