# Tilstandsrapport

Boligbygg med flere boenheter

Hordagaten 8, 5055 BERGEN

Befaringsdato: 01.07.2026

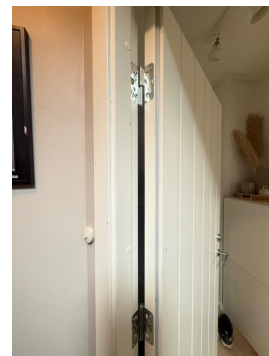
### TG 2 Dører

Forholdet avviker fra gjeldende krav til brannsikker utførelse, hvor det stilles krav til tett utførelse for å hindre spredning av brann og røyk mellom brannceller.

Avviket er gitt tilstandsgrad 2 grunnet redusert brannmotstand og økt risiko for brann- og røykspredning.

Det anbefales snarlig utbedring. Dør og tilslutninger må tettes med godkjente branntettingsmaterialer og utføres i henhold til gjeldende krav. Arbeidet bør utføres av fagkyndig.

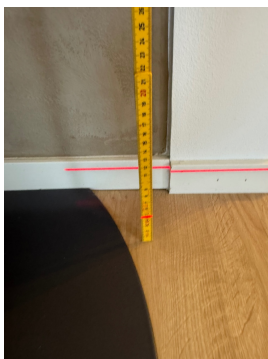
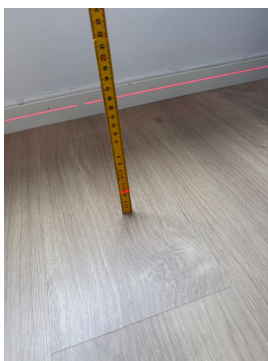
- Målt høydeforskjell på mellom 10 - 20 mm innenfor en lengde på 2 meter. Tilstandsgrad 2 gis med bakgrunn i standardens krav til godkjente måleavvik.

Det er registrert enkelte mindre gliper mellom gulv og listverk, samt små høydeforskjeller i gulvflaten som følge av mindre avvik i etasjeskiller. Slike forhold har hovedsakelig estetisk betydning, men kan indikere naturlige bevegelser og noe ujevnheter i underlaget.

Forholdet vurderes til TG2, da det foreligger avvik fra dagens krav til planhet og utførelse.

Skjevheter i etasjeskille og gulv er å forvente i eldre boliger. Det er ikke behov for utbedrings tiltak.

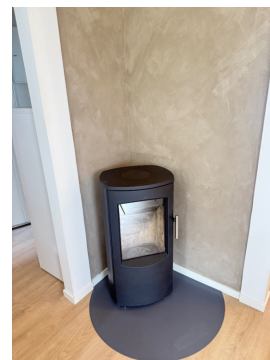
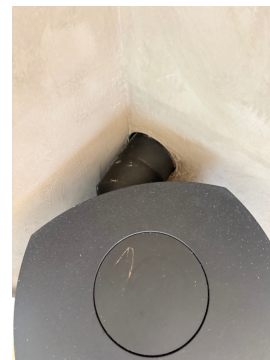
## TG 2 Pipe og ildsted

Det er ikke registrert synlige skader ved befarings, men pipens innvendige tilstand lar seg ikke kontrollere fullt ut uten særskilt inspeksjon. Forholdet gis tilstandsgrad TG2.

Det anbefales kontroll av pipe utført av kvalifisert fagperson eller feiervesen, herunder vurdering av røykløp og tetthet. Ved behov må utbedring eller rehabilitering av pipe påregnes for å tilfredsstille gjeldende brannsikkerhetskrav.

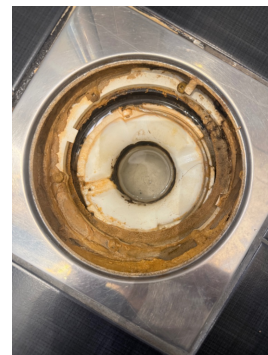
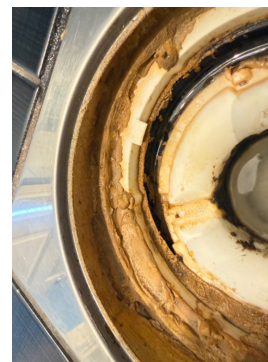
### TG 2 Sluk, membran og tettesjikt

TG2 settes på bakgrunn av alder, manglende dokumentasjon og økt risiko for fremtidige fuktrelaterte skader.

- Det er viktig å merke seg at levetiden til en membran varierer basert på kvalitet, installasjon og bruk. Eldre membraner kan bli sprø og sprekke opp, noe som fører til at de mister sin vanntettende funksjon. Dette kan resultere i vannlekkasjer gjennom vegger og gulv og fuktskader.
- Det må innhentes dokumentasjon.

Dokumentasjon må innhentes.

Det anbefales jevnlig kontroll av våtrommet, spesielt med tanke på tegn til fukt, lekkasjer og lukt. Ved fremtidig oppgradering bør utførelse dokumenteres i henhold til gjeldende krav.

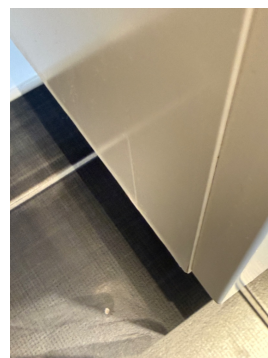
### TG 2 Sanitærutstyr og innredning

- Det er påvist skader på innredning.

- Lokal utbedring må utføres.

Det anbefales utbedring ved reparasjon eller utskifting av skadet baderomsinnredning. Videre bør fuktbelastning reduseres ved å sikre god ventilasjon og tørke opp vannsøl. Eventuelle rørkoblinger bør kontrolleres jevnlig.

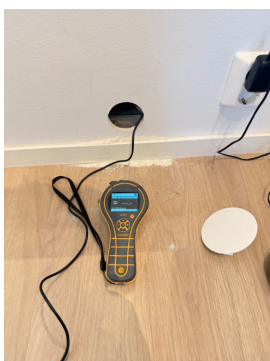
### TG 0 Tilliggende konstruksjoner våtrom

Hulltaking er foretatt vegg mot dusj.

Fuktkvotemåling (vekt%) i konstruksjonen ble målt til 0%.

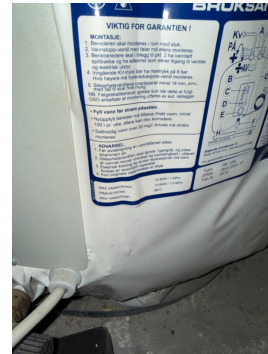
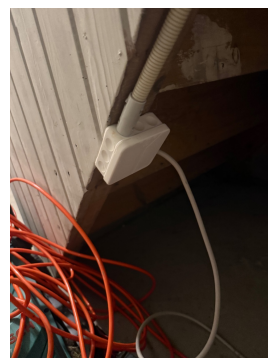
## ! TG 2 Varmtvannstank

Det ble ved befaring ikke registrert synlige tegn til lekkasje eller unormal slitasje, og installasjonen fremstod som funksjonell på befaringstidspunktet. På bakgrunn av alder vurderes det imidlertid å være økt risiko for svikt eller lekkasje over tid.

Det anbefales jevnlig ettersyn av varmtvannstanken, herunder kontroll av sikkerhetsventil, rørtilkoblinger og eventuelle lekkasjeindikasjoner. Med bakgrunn i alder må utskifting påregnes innen overskuelig tid, eller ved tegn til svikt/lekkasje. Det anbefales at eventuell utskifting utføres av fagkyndig.
