# Tilstandsrapport

Boligbygg med flere boenheter

Anglavikvegen 93 B, 5354 STRAUME

Befaringsdato: 06.07.2026

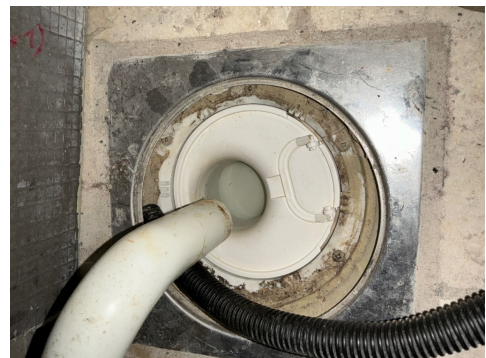
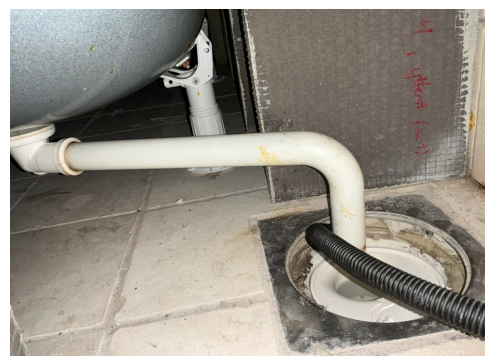
Våtrommet er trolig utført med smøremembran/påstrykningsmembran på vegger og gulv. Membranens utførelse og kvalitet er ukjent, da denne er skjult bak overflater og ikke kan kontrolleres ved visuell befarung. Sluk i plast.

- Påstrykningsmembran/smøremembran på gulv/vegg er eldre og det mangler dokumentasjon. Tettesjiktet har derfor usikker fremtidig funksjon.

Våtrommet er fra byggeperioden 1997–2010, og det foreligger ikke dokumentasjon på utførelsen. Våtrommet antas å være utført med smøremembran/påstrykningsmembran. Tettesjiktet har oppnådd en alder hvor risikoen for svikt øker, samtidig som utførelse og kvalitet ikke kan verifiseres. Tilstandsgrad 2 er satt på grunn av alder og manglende dokumentasjon, selv om det ved befarungen ikke ble registrert indikasjoner på fuktskade og fuktmåling fra tilstøtende konstruksjon ikke påviste unormale forhold.

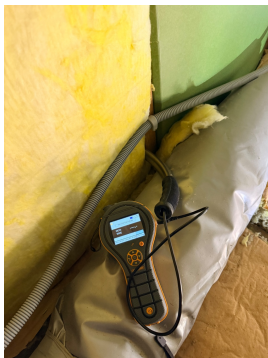
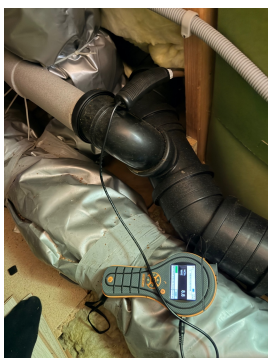
Det er foretatt fuktmåling i åpen vegg fra knekott mot badekar uten å påvise unormale forhold.

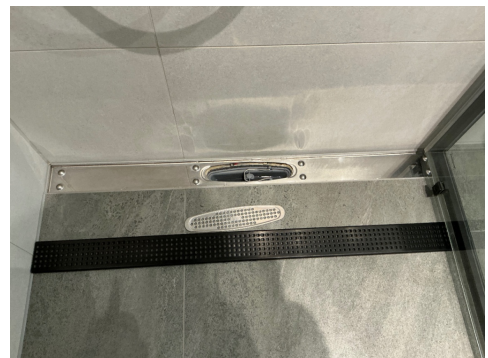
Våtrommet er utført med smøremembran/påstrykningsmembran på vegger og gulv. Sluk i plast.

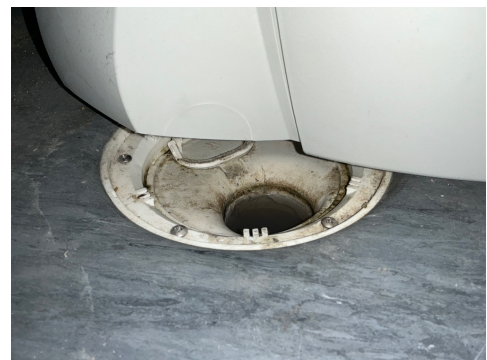
- Det er ikke behov for utbedringstiltak siden VVS-installasjonen(e) fungerer i dag, men ut ifra alder kan skader plutselig oppstå på eldre VVS-installasjoner

Alder på belegg/tettesjikt er over halvpart av sin naturlige levealder.
