# Tilstandsrapport

Tomannsbolig

Eidsvågveien 27, 5101 EIDSVÅGNESET

Rapportdato: 27.08.2026

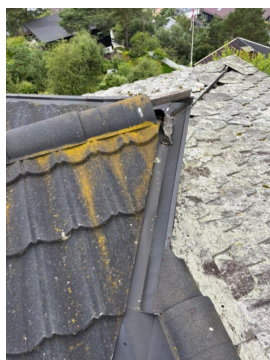
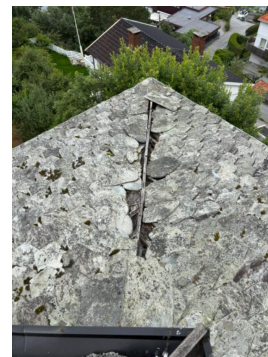
- Det er påvist svekkelser eller skader som krever strakstiltak.
- Det er påvist fuktskade eller råteskade i konstruksjonen.
- Vanntett sjikt på tak er eldre enn 18 år.

- Skifertakstein mangler enkelte steder, det kommer fukt inn i takkonstruksjonen.

- Fukt- eller råteskader kan føre til svekket konstruksjon og videre skadeutvikling over tid.

- Når vanntette sjikt på tak begynner å bli gamle, øker risikoen for lekkasjer. Dette kan føre til omfattende og kostbare reparasjoner av underliggende konstruksjoner dersom en ikke foretar tiltak på konstruksjonene før dette oppstår.

Taket må tas opp igjen råteskadet konstruksjon må skiftes ut.

- Det anbefales å avdekke og utbedre årsaken til fukt, samt reparere eller skifte ut skadet konstruksjon.

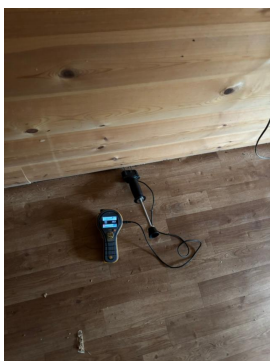
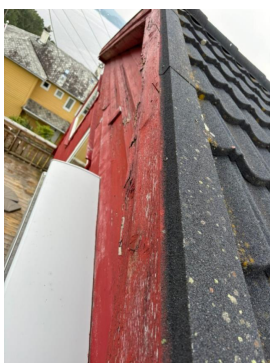
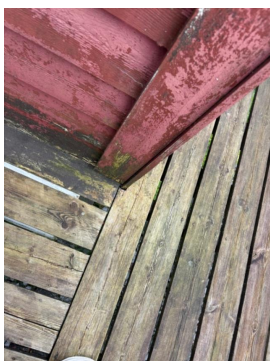
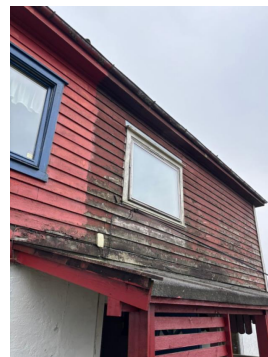
- Det er påvist fukt/råteskader i veggkonstruksjonen.
- Det er påvist betydelige råteskader i bordkledningen.
- Det er påvist manglende gnagesikring (musetetting)

- Fukt- og råteskader kan føre til svekket konstruksjon og videre skadeutvikling.
- Råteskadede konstruksjoner må skiftes ut.
- Råteskader i bordkledningen vil fortsette å utvikle seg både i tilliggende bordkledning og til bakenforliggende veggkonstruksjon, dersom en ikke foretar tiltak.
- Manglende gnamesikring kan føre til at skadedyr kommer inn i konstruksjonen, med risiko for skader og hygieniske problemer.
- Det anbefales å etablere gnamesikring for å hindre tilgang for skadedyr.
- Fuktnivået er på en høyde der
- Ytterveggene må utbedre, kledning må skiftes. Fukt/råte-skadet konstruksjon under kledning må skiftes.

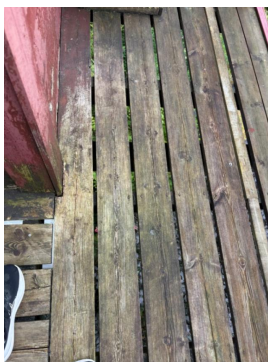
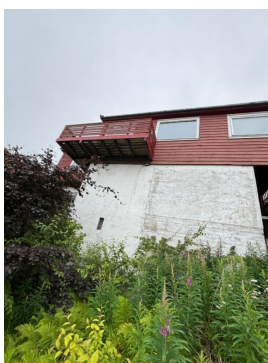
- Det er påvist skader på bærekonstruksjonen til balkongen. Det er registrert noe fukt/råteskade på bærebjelker for balkongen.
- Det er påvist nedbøyning eller tegn på svak konstruksjon.
- Rekkverket på balkong eller terrasse er for lavt i forhold til dagens krav.

- Større skader og deformasjoner kan føre til svekket konstruksjon, redusert bæreevne og risiko for videre skadeutvikling.
- Det er viktig å få utført en grundig fagkyndig vurdering og gjennomføre nødvendige utbedringer eller rehabilitering.
- Det anbefales å utbedre rekkverket slik at høyden tilfredsstiller gjeldende krav, for å sikre trygg bruk.
