# Tilstandsrapport

Niels Juels gate 49, 0259 OSLO

# gnr. 213, bnr. 273, snr. 11

Befaringsdato: 06.05.2026

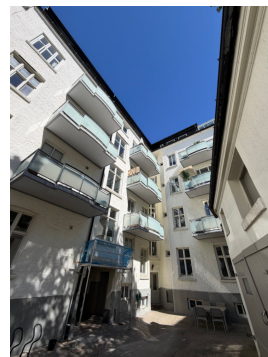
### TG 2 Vinduer

Malte trevinduer med 3-lags isolerglass fra 1979.

Vinduene fremstår med normal bruksfunksjon og bruksslitasje sett i forhold til alder.

Forventet levetid for et vindu er 20 til 30 år ved riktig montering, vedlikehold og bruk. Tilstandsgrad 2 settes grunnet alder.

Det er foreløpig ikke behov for utskifting eller tiltak, men på grunn av vinduernes alder kan tidspunktet for utskifting nærme seg. Vinduene vil ha behov for overflatebehandling/maling.

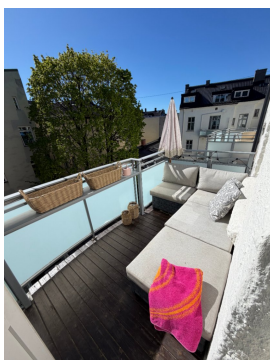
## TG 1 Balkonger, terrasser og rom under balkonger

Fra kjøkken er det utgang til sørøstvendt balkong. Balkongen har tredekke og rekkverk i metall og glass.  
Det foreligger ferdigattest datert 2002 for balkongene.

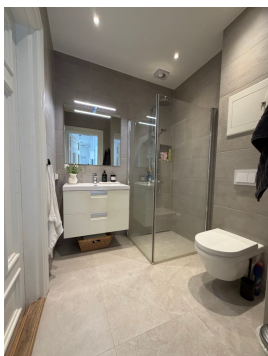
Badet er fra 2017, og det foreligger dokumentasjon i form av prosjektbeskrivelse og FDV-dokumentasjon.

Badet er vurdert opp mot byggteknisk forskrift av 2010 (TEK10).

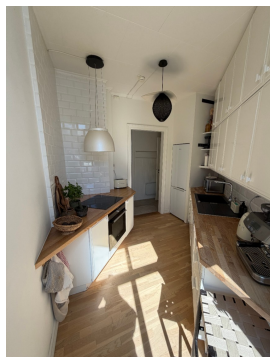
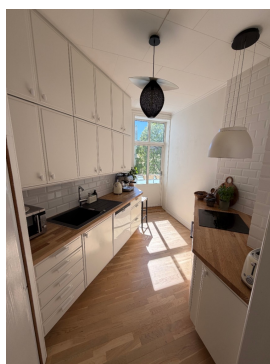
### TG 2 Avtrekk

Kjøkkenet har hengene kjøkkenventilator med kullfilter, og dette avtrekket er testet og fungerer som det skal. Filteret er ikke testet med tanke på renseeffekt.

- Det er kun kullfilterventilator på kjøkkenet og heller ikke andre forserte/mechaniske avtrekksløsninger fra kokesonen.

- Det er vanskelig å etablere andre løsninger.
